Elvarheimgata 6 C, 2414 ELVERUM

**Lys 2-roms selveierleilighet i  
moderne bygg fra 2007.  
Enkel tilgang til felles terrasse  
og fin utsikt til Glomma!**

Befaringsdato: 24.10.2025

Rapportdato: 27.10.2025

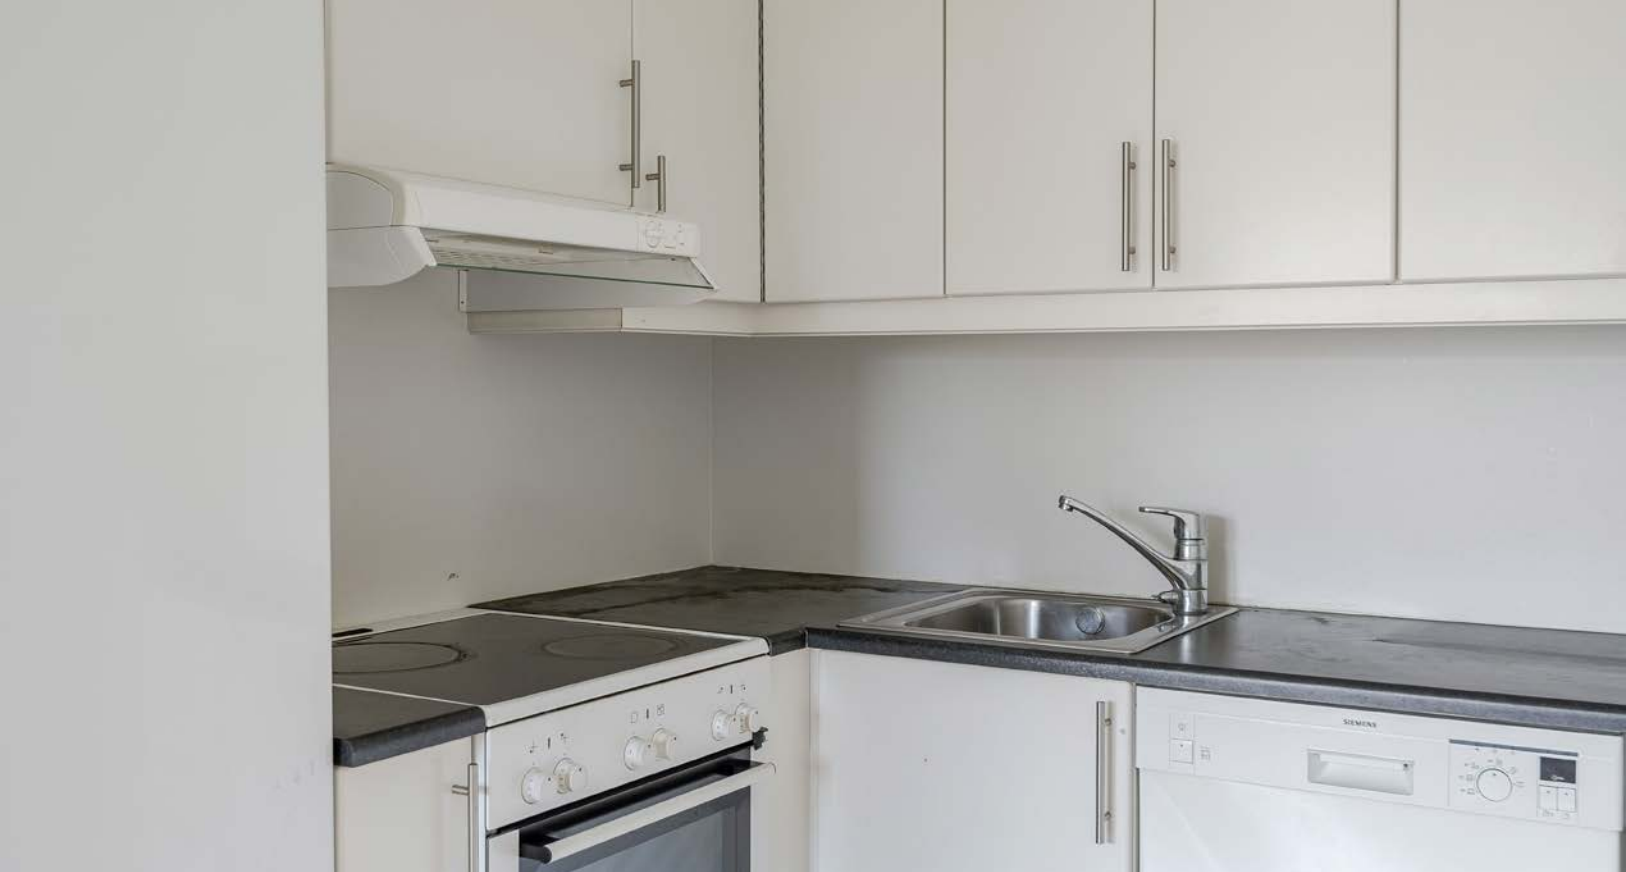
Kjøkkenet er utstyrt med medfølgende hvitevarer som komfyr, oppvaskmaskin og kjøleskap med frysedel. Ventilator tilknyttet sentralavtrekk for boligblokka, men denne var ikke i drift ved befaringen, ukjent årsak.

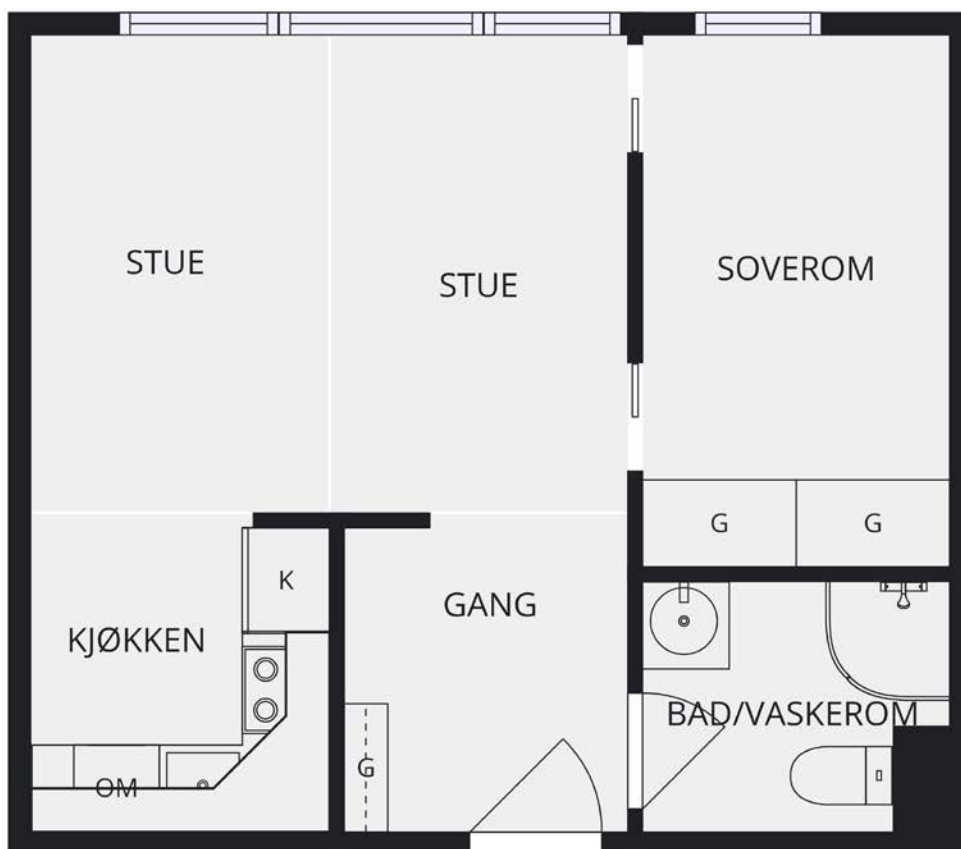
Plantegningen er en ikke målbar illustrasjon og avvik kan forekomme.

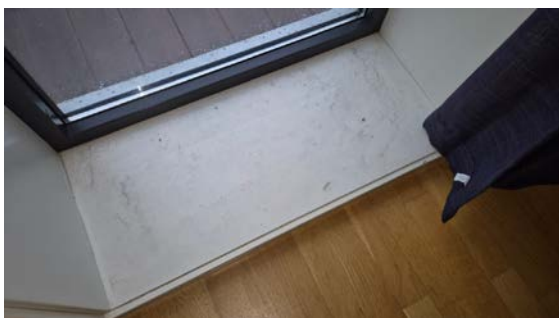
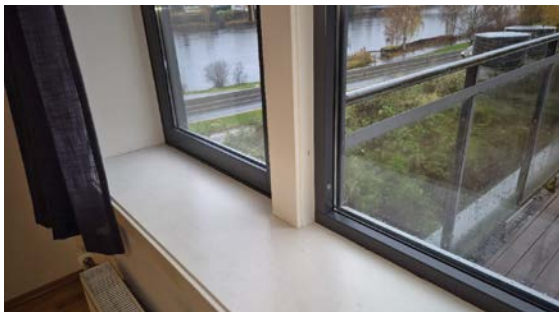
- Det er avvik:  
Vindusforinger med noe svelleskader. MDF-foringer/materiale vurderes som fuktømfintlig materiale.

Fuktrelaterte følgeskader på utforinger kan utbedres med lokale tiltak. I følge Byggforsk byggedetaljblad er middels levetid for vinduer normalt ca 40 år. Normal garantitid for isolerglass mot punktering er 5-10 år.

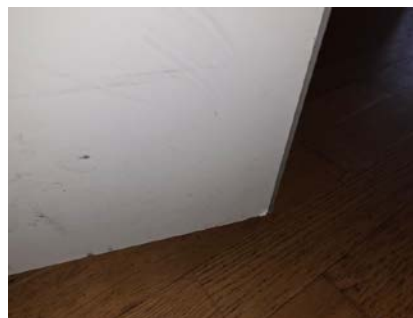
### TG 2 Dører

Laminert lyd- og brannklassifisert ytterdør med kikkehull, dør fra byggeår.

- Det er påvist andre avvik:  
Dør uten selvlukkerfunksjon og fjærhengsling. Enkelte småskader.

Selvflukkerfunksjon bør monteres. I følge Byggforsk byggedetaljblad er middels levetid for dører normalt ca 40 år. Normal garantitid for isolerglass mot punktering er 5-10 år. Evt kostnader for vedlikehold anses å ligge under borettslagets ansvar.

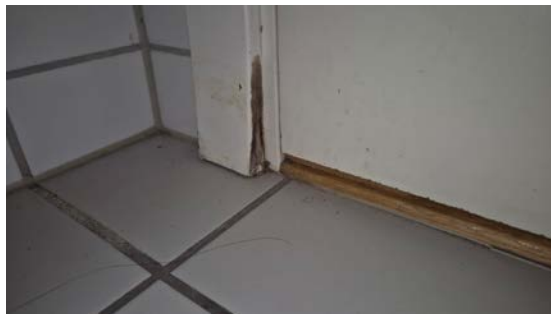
## VÅTROM

\* Våtrom > 2.Etasje > Bad > Overflater vegger og himling: Det er påvist at flisfuger har riss/sprekker. Det er påvist at noen fliser har bom (hulrom under). Det er påvist sprekker i fliser. Det er avvik: Det er påvist svertesopp i silikolfuger. Veggfliser i dusjhjørnet med sprekker, påvist ved 3 fliser. Karmlist, (malt MDF) ved døråpning med svelleskader. Misfarginger ved fuger.

\* Våtrom > 2.Etasje > Bad > Sluk, membran og tettesjikt: Mer enn halvparten av forventet brukstid er passert på membranløsningen. Mer enn halvparten av forventet brukstid er passert på slukløsningen. Det er avvik: Manglende dokumentasjon for tettesjikt og utførelse. Slukforlenger med div mørtel- og limsøl.

### 2.ETASJE > BAD

- Lokal utbedring må påregnes.

Det anses ikke nødvendig med umiddelbare tiltak. Evt utbedringer kan vurderes ved planlagte rehabiliteringer.

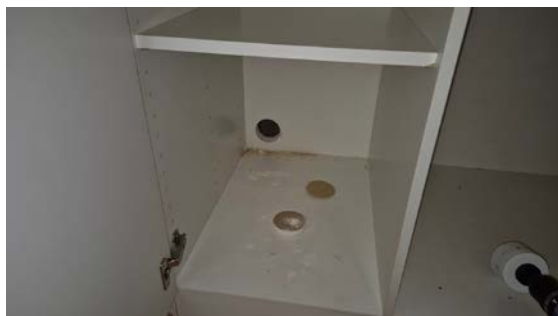
### 1 TG 2 Sanitærutstyr og innredning

\* Våtrom > 2.Etasje > Bad > Sanitærutstyr og innredning: Det er påvist skader på innredning. Laminert servantinnredning med lokale svelleskader, begrenset omfang.

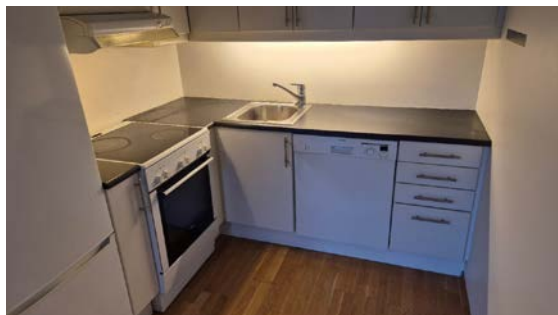
### 2. ETASJE > KJØKKEN

Kjøkken med åpen løsning til stue. Innredning med malte fronter og laminerte skrog. Veggflater over kjøkkenbenker malt betong og malte plater. Laminerte benkeplater, overganger med mykfuge. Opplegg for oppvaskmaskin. Åpne løsninger for hvitevarer med komfyr, oppvaskmaskin og kjøl/frysenskap. Oppvaskkum i metall. Kjøkken uten lekkasjevakt og komfyrvakt.

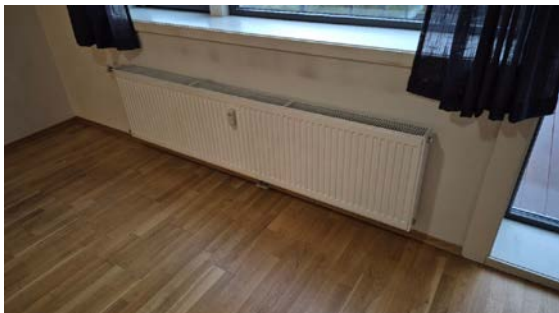
## TG 1 Vannbåren varme

Sentralvarmeanlegg med vannbåren varme. Varmefordeling med radiator på stue og soverom. Radiatorer fra byggeåret. Ukjent vedr måleravlesning for radiatorer. Ingen dokumentasjon for anlegget evt. service. Anlegget må kontrolleres av fagmann.
