Motlandsmarka 42, 4365 NÆRBØ

**Innbydende og funksjonell  
bolig over to plan -  
God planløsning og  
moderne uttrykk.**

# Lys og innbydende familiebolig over to plan

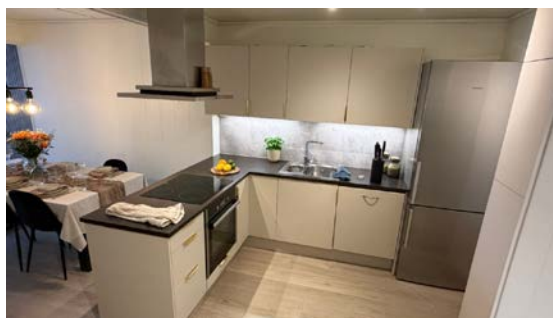
Etablere dampetting og vurder utskifting av skadet benkeplate på sikt.
