## Marius Hagen

## Nøkkelinformasjon

# Tilstandsrapport

# gnr. 203, bnr. 8, snr. 4

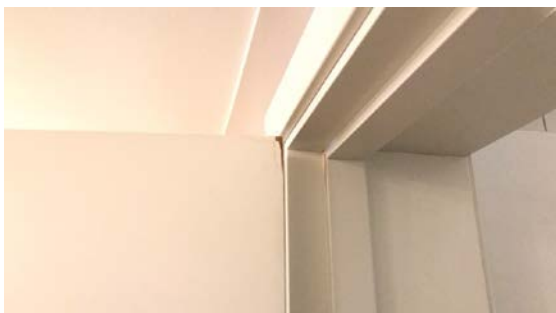
- Det er påvist avvik som tilsier at det bør foretas tiltak på enkelte dører.
- Enkelte av innvendige dører har en del slitasje.

Dører må justeres om mulig.

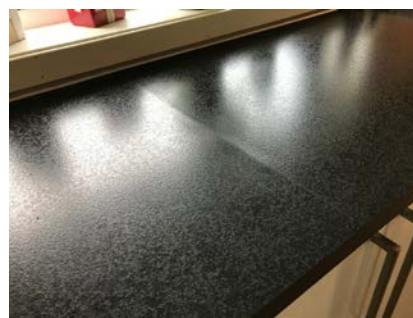
Bør få lagt ny tape på benkeplaten før den tar skade av fuktigheten fra oppvaskmaskin. Benkeplatene må byttes på et tidspunkt da de er begynt å svulme opp i skjøten.

**Kostnadsestimat: Under 10 000**

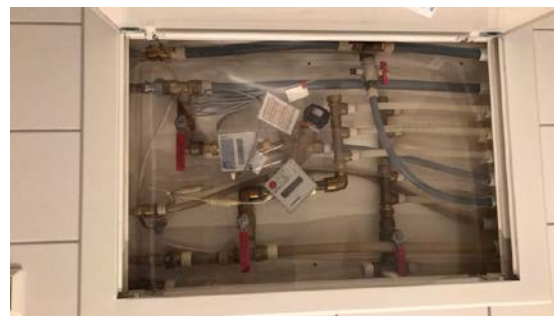
Rør i rør i hele leiligheten gjort av Anders O. Grevstad AS.

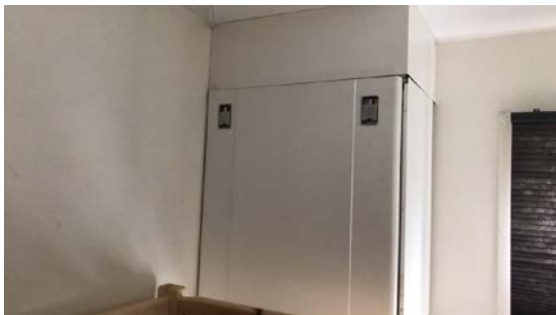
Balansert ventilasjon fra Flexit utført av Bergen Luftteknikk AS. Det er plassert i bod ved kjøkken.  
Eier hadde inne firma til full rengjøring av ventilasjons systemet nylig.

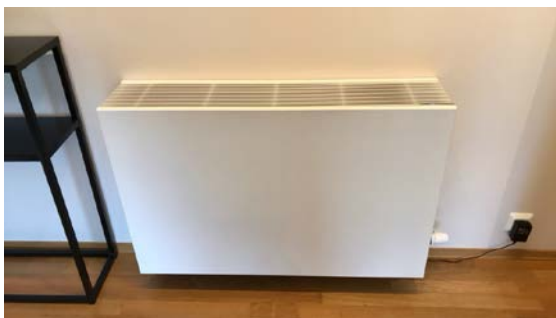
Viftekonvektor som varmer opp leiligheten, er plassert i stuen.
