Velholdt tømmerhytte med flott beliggenhet og fin utsikt, ca. 920 moh. Helårsvei og strøm.

Om Dusandisvegen 20

Tilstandsrapport

FRITIDSBOLIG

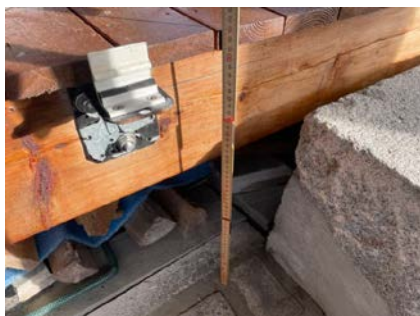
Trapp mellom terrasser

Rekkverkshøyden er målt til ca. 85 cm. Høyden avviker mot krav ved byggeår og dagens krav av 100 cm - jmf. Tek 17.

Vurdering av avvik:

- Rekkverket er for lavt i forhold til dagens krav til rekkverkshøyder.
- Det er påvist andre avvik:
- Det er påvist at dekke på terrassen har en del sprekker.

Sprekk i fuger

- Rekkverk må monteres for å lukke avviket.

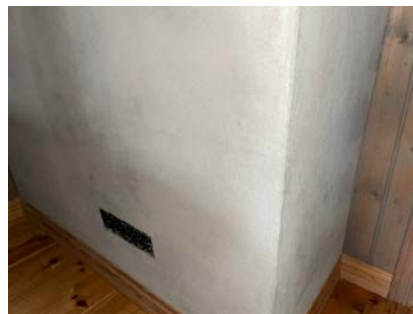
Sprekk i brannmur mot soverom

Vurdering av avvik:

- Det er påvist sprekker og/eller riss i pipe.

Det anbefales en fullstendig gjennomgang og kontroll av bygningens ildsteder og piper av det lokale brann/feievesen.
