Skjeggerødtoppen 16, 3158 ANDEBU

**Halvpart av vertikaldelt  
tomannsbolig med 2 soverom,  
hagestue og garasjeplass!**

# Halvpart av vertikaldelt tomannsbolig med 2 soverom, hagestue og garasjeplass! Gangavstand

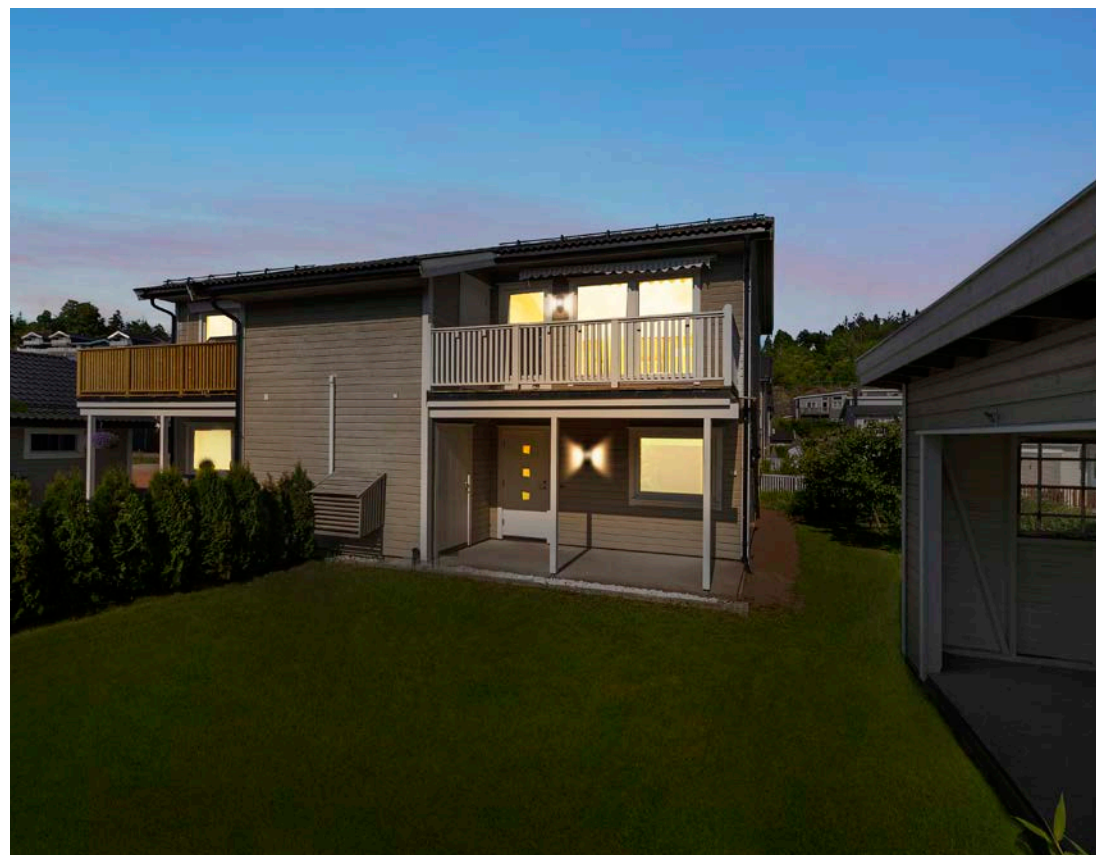
Underetg

2D tegningen er basert på en tegning av varierende kavlitet og noen avvik kan forekomme.

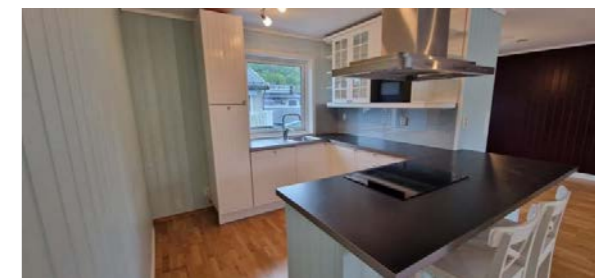
På kjøkkenet er det montert en innredning av ukjent merke.  
Innredningen er pent behandlet, malt i etterkant. Det ble registrert litt bruksmerker.  
Det er foliert benkeplate, og det er en nedsenket oppvaskkum i stål og en induksjonstopp.  
Hvitevarer er integrerte og det er plass til en komfyr og en oppvaskmaskin. Kjøleskap er frittstående og er ikke montert.  
Det er demping på de fleste skap og skuffer. Mellom under og overskap er det montert en spruteplate.
