Oppgradert hytte med nydelig utsikt utover Mellsennvatnet. Rolig og attraktivt turområde!

Tilstandsrapport

Befaringsdato: 07.08.2024

FRITIDSBOLIG

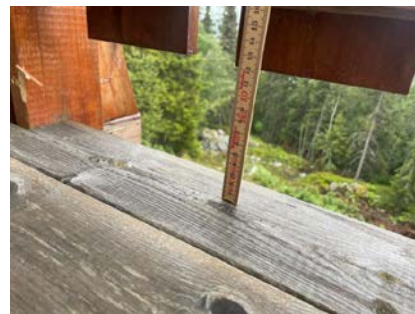
📍 TG 2 Utvendige trapper

Trapp og rekkverk i trekonstruksjon.

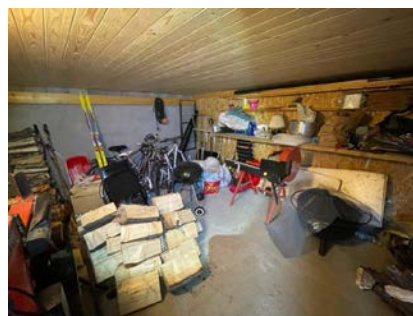
Vurdering av avvik:

- Det er påvist andre avvik:

Krypjkjeller tilbygg mot vegg med sponplater.

Det må etableres inspeksjonsmulighet til lukkede konstruksjoner.

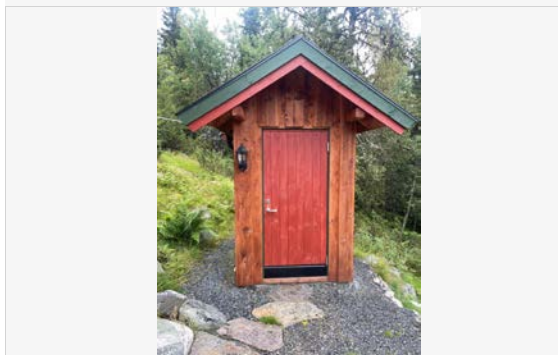
Utedo

Det er innlagt strøm med kontakt, stråleovn på vegg og ventil i yttervegg.
Malt hovedytterdør.

Bygningen fremstår vedlikeholdt og er ikke vurdert av meg utover dette.
