Oppgradert hytte med nydelig utsikt utover Mellsennvatnet. Rolig og attraktivt turområde!

Om Skjærvike 20

Tilstandsrapport

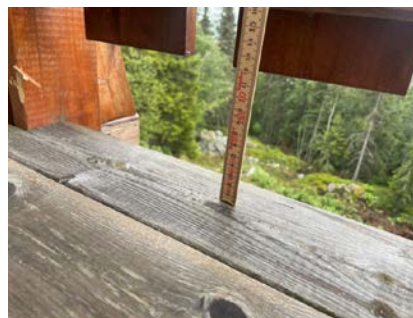
TG 2 Utvendige trapper

Trapp og rekkverk i trekonstruksjon.

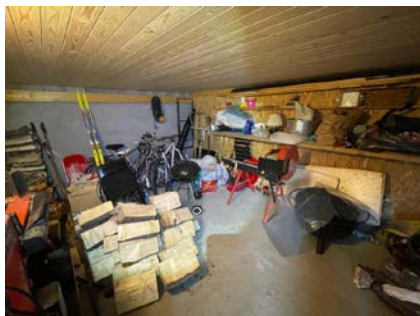
- Det er påvist andre avvik:

Kryp kjeller tilbygg mot vegg med sponplater.

- Andre tiltak:

Det må etableres inspeksjonsmulighet til lukkede konstruksjoner.

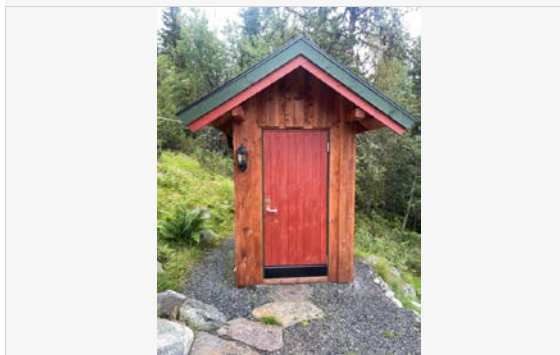
Utedo

Det er innlagt strøm med kontakt, stråleovn på vegg og ventil i yttervegg. Malt hovedytterdør.

Bygningen fremstår vedlikeholdt og er ikke vurdert av meg utover dette.
