Åslia 18, 1808 ASKIM

**Koselig enebolig med 4 soverom -  
Garasjeplass - Barnevennlig med  
kort gangavstand til barnehage og  
skole**

# Tilstandsrapport

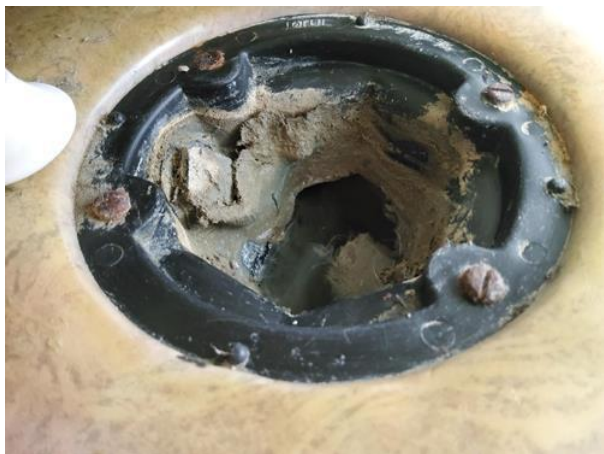
Membran, tettesjikt og overgang til sluk. - [Sluk i bad.]

TG 2 er valgt på hele våtrommet på grunn av alder og/eller slitasjegrad. Det er blant annet registrert følgende avvik:

På grunn av våtrommets utforming og bruk er det ikke mulig å gjennomføre hulltaking og fuktmåling i de mest fuktutsatte delene av våtsonen, uten å perforere utvendig vindspærre. Hulltaking og fuktmåling i lukkede konstruksjoner er derfor ikke utført. Det ble derimot gjennomført et overflatesøk med fuktindikator rundt sluk. Det ble ikke påvist indikasjoner som tyder på fuktskader.

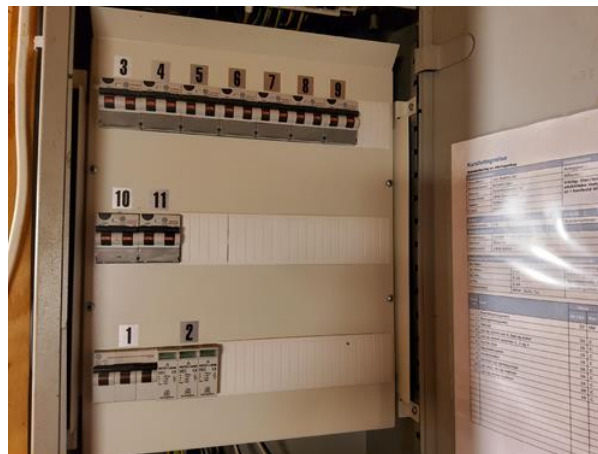
Elektrisk anlegg - [Sikringsskap]

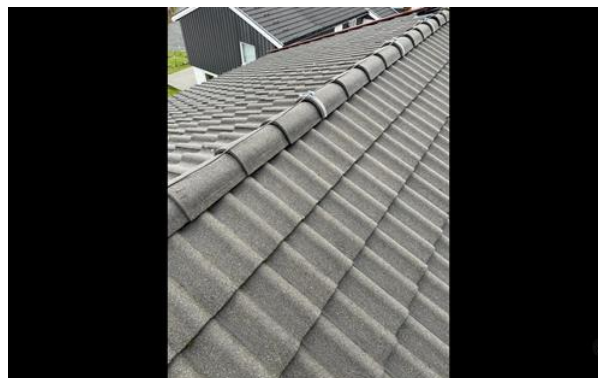
Yttertak - [Taktekking]

- Helhetsvurdering: Taket er inspisert ved å fysisk være på taket der det ble vurdert som forsvarlig. Helhetsvurdering av bygningsdelen er basert på følgende hovedpunkter: -Taktekkingen bærer generelt preg av slitasje. -Det ble registrert fuktmerker og utettheter i undertak ved gjennomføring av skorstein på kaldtloft. Se avsnitt "loft-uinnredet, råloft". -Det er ikke etablert snøfangerutstyr på taket (Det var ikke krav om dette på oppføringstidspunktet). -Konstruksjonen har en alder som medfører risiko for skjulte avvik eller andre forhold som utvikles over tid. Med bakgrunn i taktekkings alder og tilstand bør behov for tiltak kunne forventes.
