**Salgsobjekt:** Enebolig  
**Eierform:** Eiet  
**Byggeår:** 1983  
**BRA-i/BRA Total** 218/218 kvm  
**Tomtstr.:** 657.7 m<sup>2</sup>  
**Soverom:** 4  
**Antall rom:** 6  
**Gnr./bnr.** Gnr. 28, bnr. 344  
**Oppdragsnr.:** 1411250546

# Flott og innholdsrik enebolig i barnevennlig område | Dobbeltgarasje | Romslig hage | 4 (5) sov

| Tilstandsrapport ..... | 48 |

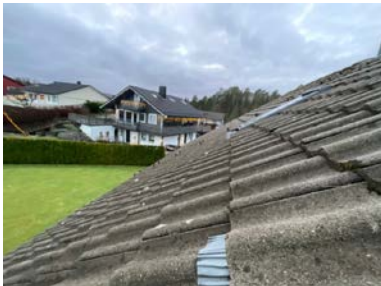
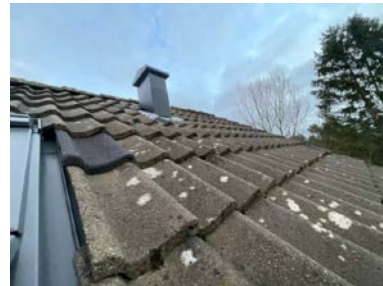
Taktekkingen er av betongtakstein. Taket er besiktiget fra takfot i stige og vinduer på loftet. Siden taket (takkonstruksjon, takteking og skorstein) kun er observert fra takfot i stige, er vurderingen begrenset av dette. Det er ikke sikkerhetsmessig forsvarlig å bevege seg ut på taket da det ikke er muligheter for sikring. Stigen på baksiden er glatt og det er derfor ikke forsvarlig å gå opp på taket. Selv om det ikke er avdekket skader under befaringen, betyr ikke dette at det ikke foreligger skader som en besiktigelse på taket kan avdekke. Vær oppmerksom på denne risikoen. En undersøkelse på taket kan utføres av en fagperson under tilstrekkelige sikkerhetsforhold.

- Tidspunkt for utskiftning av undertak nærmer seg.
- Når takteking og undertak begynner å bli gamle, øker risikoen for lekkasjer, noe som kan føre til omfattende og kostbare reparasjoner av underliggende konstruksjoner dersom en ikke foretar tiltak på konstruksjonene før dette oppstår.
- Tidspunkt for utskiftning av takteking nærmer seg.

Det er fuktmerker i undertaket. Fuktmerker er normalt på eldre bygg, det er ikke unormalt at det ved mye nedbør eller snø kommer vann inn på undertaket.

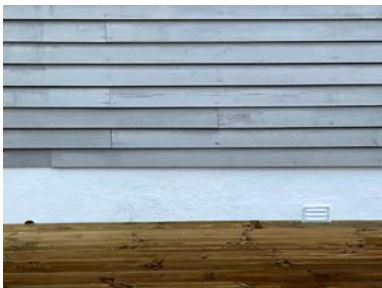
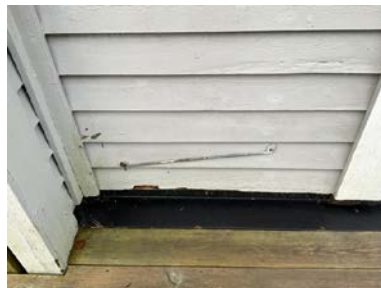
Veggene har trekonstruksjon av ukjent utførelse. Fasade/kledning har bordkledning i tre.  
Det er utført en grundig vurdering av kledningen på bygningen. Under inspeksjonen er det sett etter skader, sprekker og tegn på råteskade.  
Det er videre vurdert om det er tilstrekkelig lufting, samt identifisert eventuelle synlige konstruksjonsfeil som kan påvirke bygningens tilstand.

Det er utført stikktaking på typiske tilfeldig utvalgte skadesteder, inkludert nedkanten på deler av panelet og områdene rundt vinduene, for å avdekke om det foreligger skjulte skader.

- Det er ingen eller liten lufting i nedre kant av kledning mot grunnmur.
- Det er påvist spredte råteskader i bordkledningen.

- Mangler noe musetetting på deler av bygget, fare for skadedyr inn i bygget. Det må gjøres nærmere undersøkelser og bør tettes for mus slik at skader ikke oppstår.
- Sprekker i treverket i front av boligen, lokal utbedring anbefales.

- Uten tilstrekkelig lufting bak bordkledningen kan fuktighet som trenger inn bak bordene eller gjennom veggen innenfra ikke tørke opp. Dette skaper ideelle forhold for råtesopp og muggvekst.
- Råteskadet trekledning må skiftes ut.
- Råteskader i bordkledningen kan fortsette å utvikle seg både i tilliggende bordkledning og til bakenforliggende veggkonstruksjon, dersom en ikke foretar tiltak.

Kledning som står nærme terrenget vil ha økt behov for maling og med fare for fukt og råte i kledningen og bakenforliggende konstruksjoner. Ved råteskader eller fukt i kledning kan det ikke utelukkes råte/fukt i bakenforliggende konstruksjoner. Mangelfull eller ikke tilstrekkelig lufting av kledningen kan føre til fukt i bakenforliggende konstruksjoner.

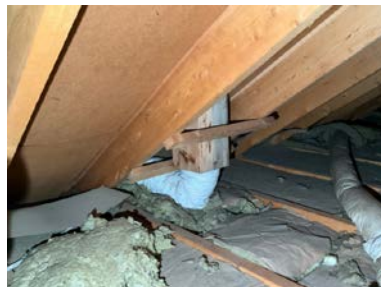
## TG 2 Takkonstruksjon/Loft

- Det er påvist fuktskjolder/skader i takkonstruksjonen.

Det har tidligere vært en liten lekkasje i forbindelse med pipehatt, ny pipehatt er montert og fuktmerkene er tørre på befaringsdagen.

Høy alder på utvendig tekking tilsier at den bør byttes, fare for skader i underliggende konstruksjoner.

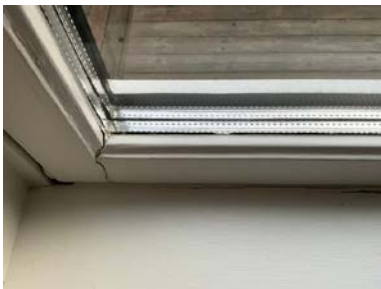
- Det må påregnes noe vedlikehold og at enkelte vinduer må skiftes ut.

Vinduer av eldre dato er mer utsatt for vanninntrenging og kald trekk. Fare for punktering da isolerglass har oppnådd hele sin levetid.

3 lags isolerglass.

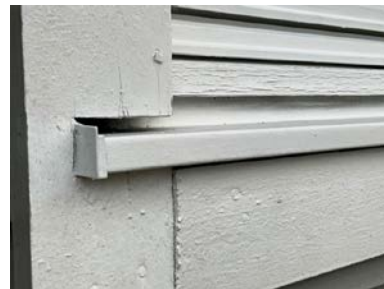
Lite fall på belasting.

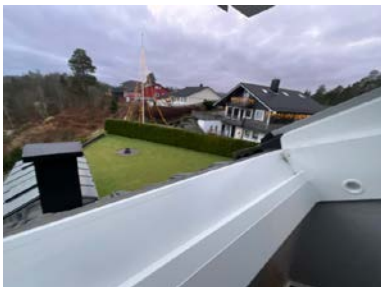
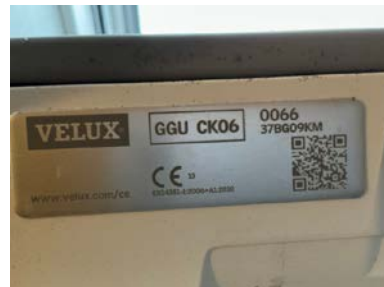
## TG 1 Vinduer - nyere dato

I deler av boligen er det nyere trevinduer med 2-lags glass.

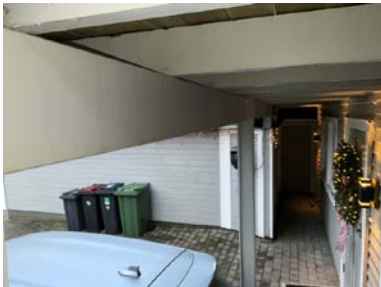
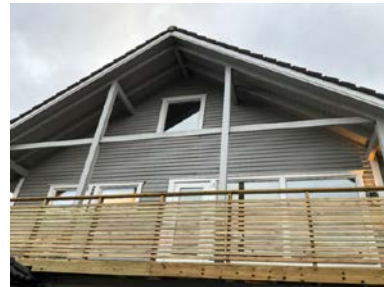
## **Balkonger, terrasser og rom under balkonger**

Veranda med utgang fra stue og kjøkken. Dekke av terrassebord. Rekkverk av tre.

Ved mye snø eller mange folk på verandaen er det fare for sammenbrudd.

Fagmessig dårlig utførte skjøter på bæringen.

- Lokal utbedring må utføres.

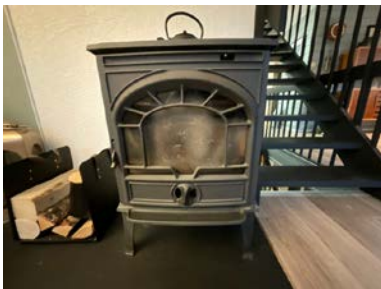
- Tidspunkt for piperehabilitering nærmer seg.

Mer enn halvparten av forventet brukstid er oppbrukt på pipeløp, tiltak kan påregnes.

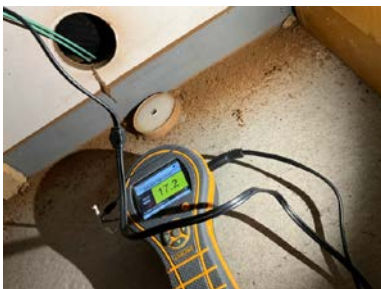
## 1 TG 2 Rom Under Terreng

Anbefaler tiltak på dreneringen da høy fuktighet på sikt vil kunne resultere i mugg/råte i de deler av underetasjen som ligger mot terrenget. Det er nå ingen tegn på skader, men det kan ikke utelukkes skader som ikke er registrert da overflatene på badet ikke er mulig å kontrollere.

Fuktighet i påførte vegger under terrenget vil variere med årstidene og verdiene kan være normal fra 18 vektprosent og ned til under 6%.

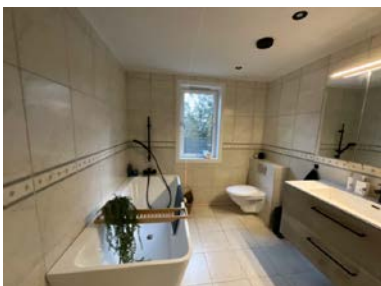
### 1. ETASJE > BAD

Våtrom uten oppkant og uten tilstrekkelig fall til sluk vil ved vannlekkasje ha økt fare for vann i tilstøtende rom og konstruksjoner.

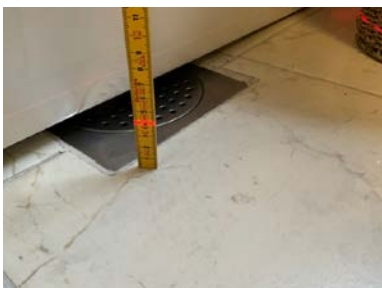
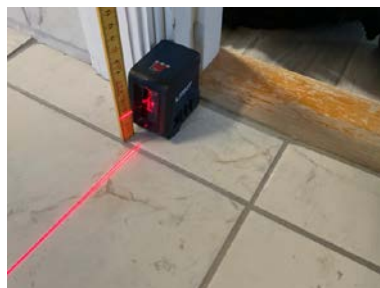
### TG 2 Sluk, membran og tettesjikt

- Uten tilfredsstillende klemring er det vanskelig å sikre en vanntett overgang mellom smøremembranen og sluket. Dette øker risikoen for at vann kan sive ned langs sidene av sluket og forårsake fuktskader i gulvkonstruksjonen og omkringliggende område.
- Det er viktig å merke seg at levetiden til en membran varierer basert på kvalitet, installasjon og bruk. Eldre membraner kan bli sprø og sprekke opp, noe som fører til at de mister sin vanntettende funksjon. Dette kan resultere i vannlekkasjer gjennom vegger og gulv og fuktskader.

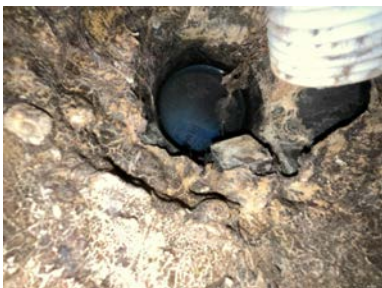
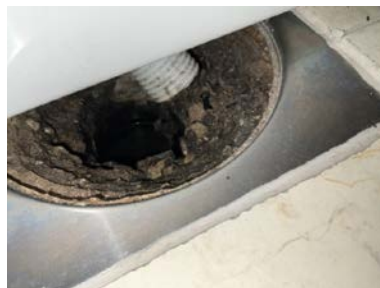
### TG 2 Sanitærutstyr og innredning

- Uten dreneringsløsning/lekkasjesikring kan lekkasjer pågå over lang tid uten å bli oppdaget. Dette kan føre til omfattende fuktskader i omkringliggende byggematerialer.

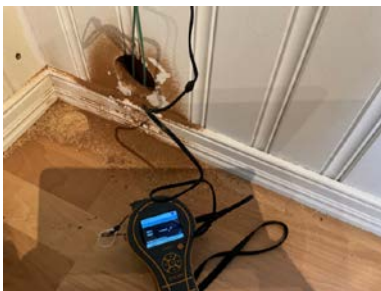
Hulltaking er foretatt uten å påvise unormale forhold. Hulltaking er foretatt på soverommet bak våtsone for badekaret. Fuktkvotemåling (vekt%) i konstruksjonen ble målt til 6.

Hulltaking gir begrenset adgang til visuell kontroll/måling av et lokalt område på badet, og det kan dermed ikke med sikkerhet utelukkes at det foreligger skjulte avvik eller skader i øvrige deler av konstruksjonen.

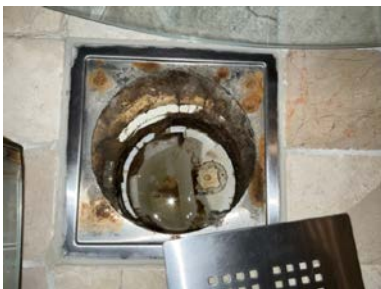
### TG 2 Sanitærutstyr og innredning

- Uten dreneringsløsning/lekkasjesikring kan lekkasjer pågå over lang tid uten å bli oppdaget. Dette kan føre til omfattende fuktskader i omkringliggende byggematerialer.

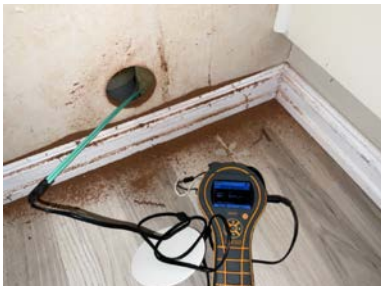
Hulltaking er foretatt uten å påvise unormale forhold. Hulltaking er foretatt på soverom . Fuktkvotemåling (vekt%) i konstruksjonen ble målt til 6. Hulltaking gir begrenset adgang til visuell kontroll/måling av et lokalt område på badet, og det kan dermed ikke med sikkerhet utelukkes at det foreligger skjulte avvik eller skader i øvrige deler av konstruksjonen.

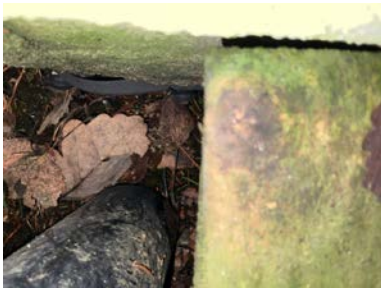
## TG 2 Grunnmur og fundamenter

Bygningen har grunnmur i lettklinkerblokker.

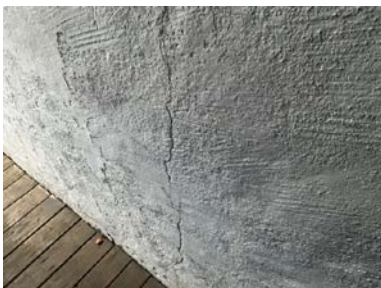
Blokker av Leca som jevnlig utsettes for vann vil forvitte, blokkene bør derfor pusses og/eller dekkes inn slik at de ikke står i vann.

- Lokal utbedring må utføres.

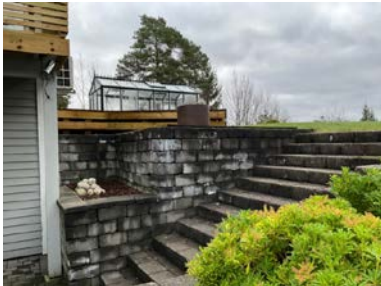
## TG 2 Terrengforhold

Boligen er oppført i skrått terreng. Store deler av eiendommen er dekket av terrasse, vurderingene er derfor begrenset til synlige deler rundt boligen. Tilstandsgrad er satt på bakgrunn av fukt i underetasjen og synlige deler av eiendommen.

- Ytterligere undersøkelser anbefales.

Anbefaler ytterligere undersøkelser ved nytt terrassedekke, fall mot bygget kan ikke utelukkes og vil gi unødvendig mye vannpress som igjen kan forkorte levetiden på dreneringen og fuktsikring.
