# Tilstandsrapport

Boligbygg med flere boenheter

Statsrådvegen 116F, 2074 EIDSVOLL VERK

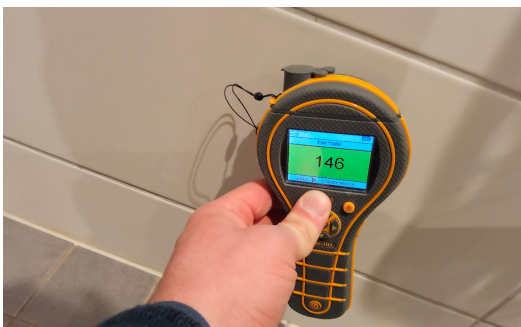
Hulltaking er ikke utført. Baderommet er under 5 år og det foreligger dokumentasjon på utførte arbeider.

Takstmannen kontrollerer alltid med fuktindikator i våtsoner/risikoområder på bad. Om ikke annet er kommentert, har takstmannen ikke registrert skadelig/unormal fukt i områder på befaringstidspunktet.

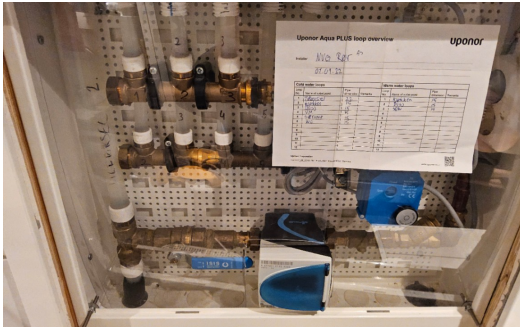
Innvendige vannledninger er av jern. Det er besikket i rørskap.
