# Romslig selveier med privat adkomst fra bakkeplan. Hyggelig uteplass!

# Tilstandsrapport

gnr. 66, bnr. 851, snr. 17

Befaringsdato: 04.09.2025

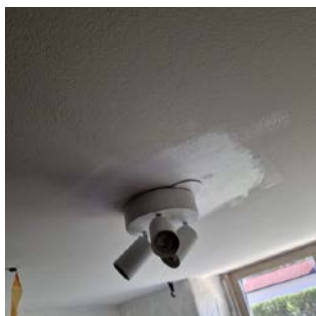
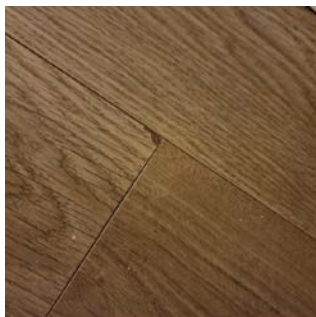
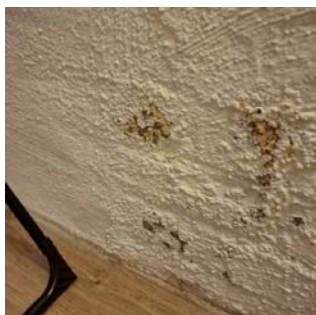
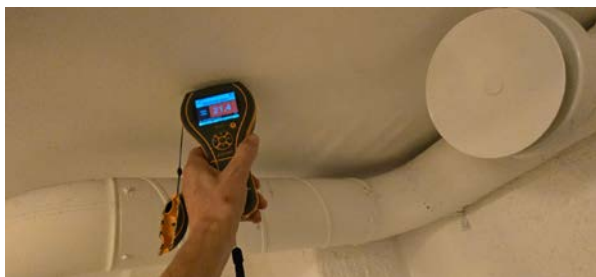
## ! TG 2 Etasjeskille/gulv mot grunn

Gulv på grunn i støpt betong. Trolig oppgradert ved bruksendring i 1997 med noe isolasjon.

Største målte avvik er 10-20 mm i stue/kjøkken, målt med laser over hele rommet.

Avviket er normalt med tanke på alder og byggemåte.

Tilstandsgrad 2 gis med bakgrunn i standardens krav til godkjente måleavvik.

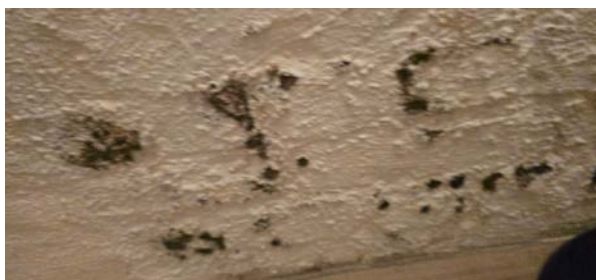
## ! TG 2 Rom Under Terreng

Det ble målt høye fuktindikasjoner på overflater under terreng. Merkbar kjellerlukt. Noe svartsopp på vegger i gang og på soverom.  
Hullboring ikke mulig da vegger ikke er utforet.

Det er underetasje med vegger delvis under terreng. Iht. NS 3514:2020 (antatt gjeldende bransjestandarden for fuksikker bygning iht. § 2-15. Rom under terreng) settes kritisk fuktnivå for konstruksjoner som vegger under terrengnivå til 15 vektprosent. Vegger under terreng som er inneledd betraktes som risikokonstruksjon, og anbefales generelt ytterligere kontrollert. Drenering og fuksikring av grunnmur har begrenset levetid. Svekktet drenering/fuksikring kan medføre fukskader i sjiktet bak overflater på utforede vegger og oppfôret gulv. Disse fukskadene kan oppstå før fuktigheten kan oppdages/registreres på innvendig overflate. Oppfôret gulv og utforede vegger i rom under terreng er en risikokonstruksjon, også med tanke på kondensproblematikk.

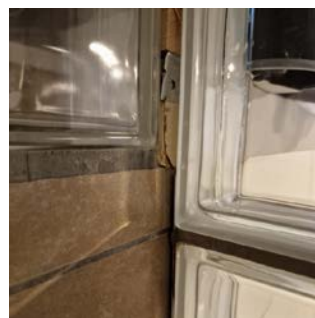
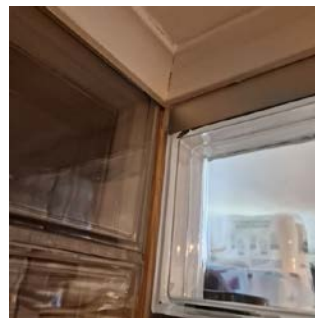
Det er lav takhøyde over dusj, og taket er ikke fuksikret. Synlige sprekkdannelser i himling.

Svartsopp og fuktmerker i himling over dusj.

Det ble målt høye fuktindikasjoner på vegg i dusjnische.

Det må bregnes utbedring av himling over dusj. Anbefaler fuksperre/sprutsikring i himling.

Silikonfuger mellom vindu og vegg/glassbyggersten må utbedres.

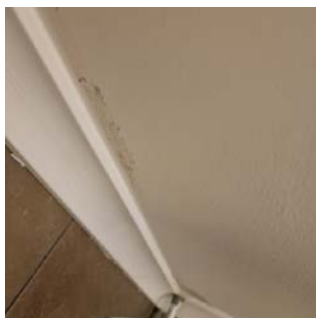
### TO 2 Overflater Gulv

- Det er påvist at flisfuger har riss/sprekker.
- Det er påvist avvik i fallforhold til sluk i forhold til krav i forskrift på byggetidspunktet.

- Fuger bør skiftes ut.

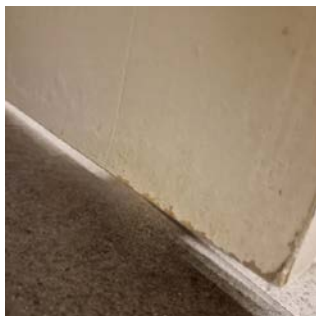
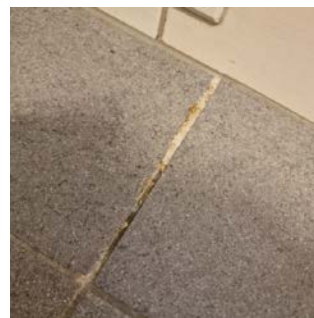
### TO 2 Sluk, membran og tettesjikt

Det ble målt normale indikasjoner på fukt. Noe høyere i dusjnisen, mot yttervegg.

Overvåk tilstanden jevnlig. For å få tilstandsgrad 0 eller 1 må tettesjiktet skiftes ut, men tidspunktet for når dette er nødvendig er vanskelig å si noe om. Ved renovering, påse at alle forhold med tettesjiktet, våtsone, sluk, røranlegg mv. dokumenteres.

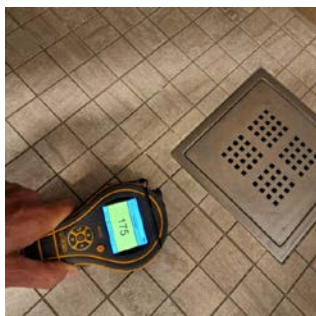
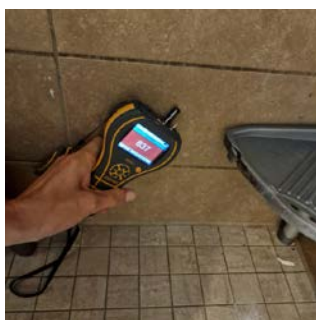
### ! TG 2 Sanitærutstyr og innredning

- Det er påvist skader på innredning.

- Det er ikke behov for utbedringstiltak.

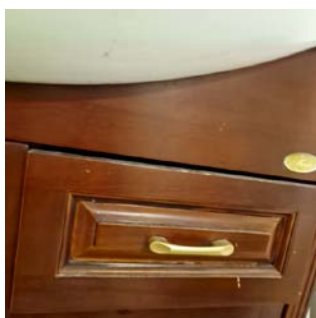
### ! TG 1 Ventilasjon

Det er åpen vegg mot lecaegg inn til bad.

Det ble målt normale fuktverdier ved fuktmåling. Opp til 8 vekt% fukt i bunnsvill.

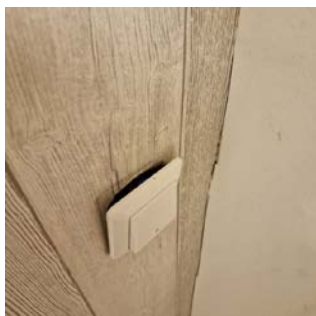
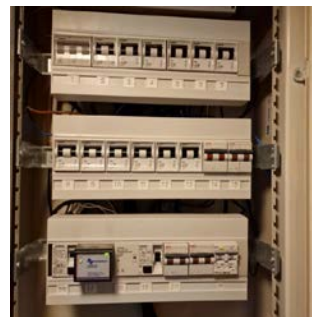
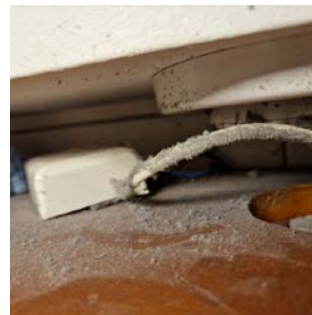
Det er en løs bryter på toalettrommet.  
Det er noen løse kabelskinner.  
Løse kabler over skap på bad.
