Linna 4, 1970 HEMNES

**Lettstelt 3-roms selveier med stor og solrik markterrasse. Garasje rett ved inngangen. Stille og rolig sameie, nært alt!**

Befaringsdato: 21.03.2025

# Tilstandsrapport

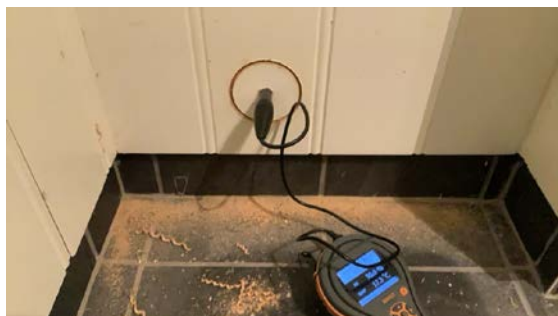
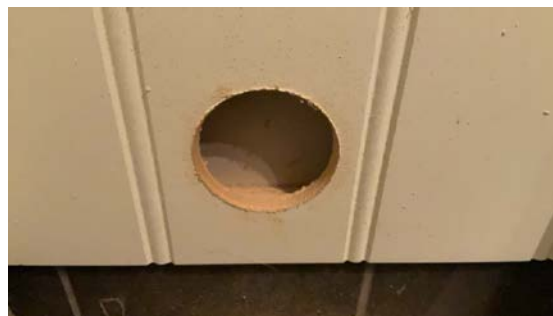
Bod/teknisk rom har 1 vegg under terreng.  
Bod/teknisk rom har gulv med fliser og vegger med malte plater.

Hulltaking er foretatt uten å påvise unormale forhold.  
Hulltaking ble foretatt i vegg/utforet grunnmur i bod/teknisk rom.  
Det ble målt relativ luftfuktighet i veggen og det ble gjort visuell inspeksjon.  
Det ble ved målinger og visuell inspeksjon ikke påvist tegn på fuktskader.

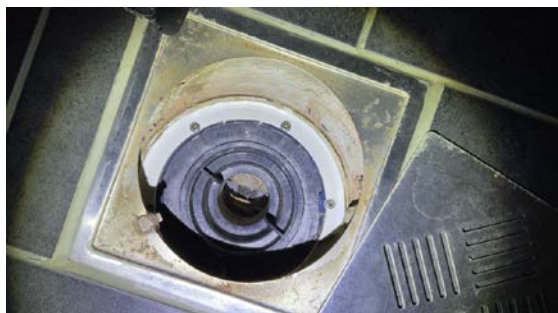
Det er plastsluk og smøremembran. Fra byggeåret.  
Dokumentert med ferdigattest og ingen ytterligere beskrivelse/dokumentasjon på utførelsen.  
Det er synlig slukmansjett/membran under klemringen i sluket.

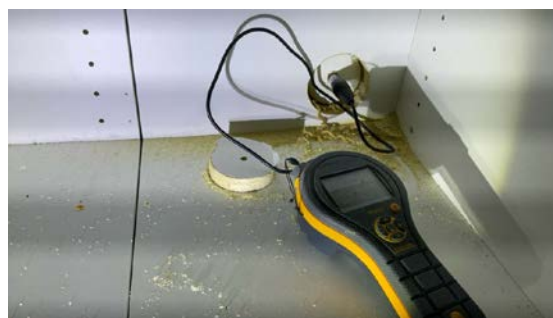
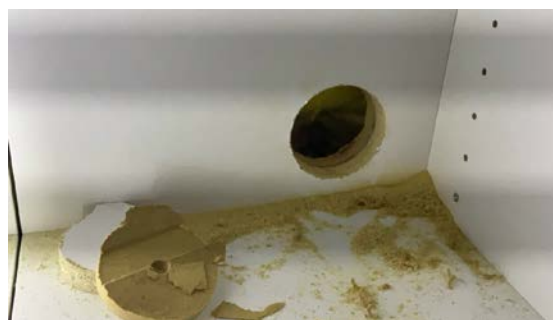
Hulltaking er foretatt uten å påvise unormale forhold.  
Hulltaking ble foretatt i vegg fra benkeskap kjøkken mot dusjnisje bad.  
Det ble målt relativ luftfuktighet i vegg og det ble gjort visuell inspeksjon.  
Det ble ved målinger og visuell inspeksjon ikke påvist tegn på fuktskader.

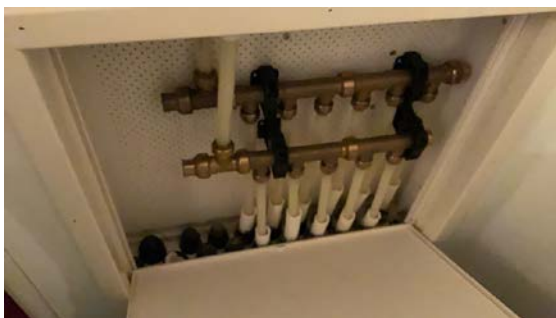
Innvendige vannledninger er av plast (rør i rør). Fra byggeåret. Det er besiktiget i rørskap.
