# Praktfull 5-roms i 4 etasje på 165m<sup>2</sup> - Nydelig utsikt - Parkering (Ekstra stor) - Ingen fellesgjeld

Befaringsdato: 10.02.2026

Rapportdato: 12.02.2026

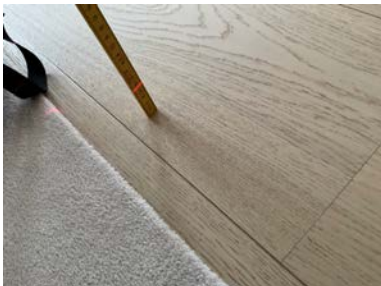
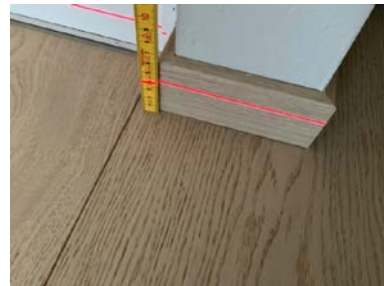
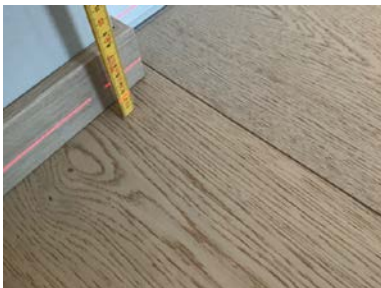
- Det er målt høydeforskjell på mellom 15-30 mm gjennom hele rommet. Tilstandsgrad 2 gis med bakgrunn i standardens krav til godkjente måleavvik.

- Målt høydeforskjell på mellom 10 - 20 mm innenfor en lengde på 2 meter. Tilstandsgrad 2 gis med bakgrunn i standardens krav til godkjente måleavvik. Avvik målt i stue og kjøkken.

Sannsynligvis er det ujevnheter i støypen av etasjeskille som er årsak til avviket.

Avviket har ingen konsekvens (det er ingen knirk i gulvet eller sprekker i vegger, gulv eller tak) og har kun kosmetisk betydning.

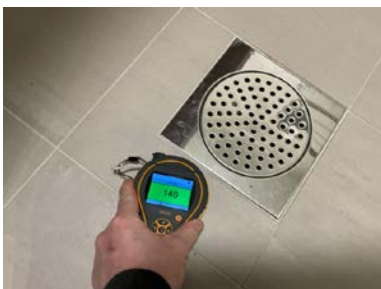
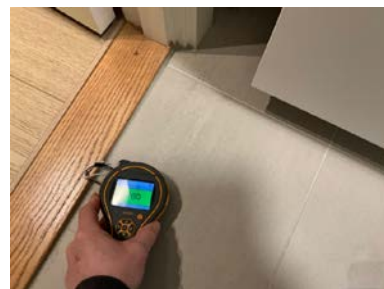
Hulltaking er ikke foretatt da det ikke er fysisk mulig pga tilliggende konstruksjoner. Veggen mot kjøkkenet er av betong. Tilstandsgrad er satt på bakgrunn av søk etter fukt i våtsoner på gulvet og på vegg ved vasken.

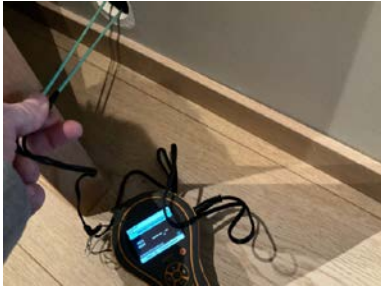
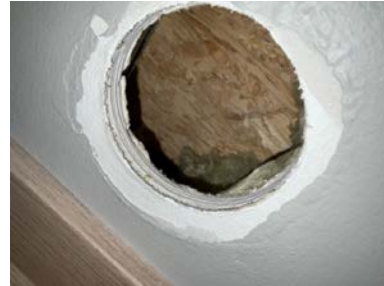
- Det er ikke påvist tilfredsstillende løsning for å synliggjøre lekkasje fra innebygget systerne.

Da bygget ble oppført var det ikke krav om lekkasjesikring for innebygget systerne. Konstruksjonen bør jevnlig observeres.

- Uten dreneringsløsning/lekkasjesikring kan lekkasjer pågå over lang tid uten å bli oppdaget. Dette kan føre til omfattende fuktskader i omkringliggende byggematerialer.

Hulltaking er foretatt uten å påvise unormale forhold. Hulltaking er foretatt i gangen bak våtsone for dusjen. Fuktkvotemåling (vekt%) i konstruksjonen ble målt til 6. Målingen er utført i platelaget da bunnsvillen er av stål.
