Hestdalsvegen 9, 7970 KOLVEREID

**Flott enebolig som ligger i et
attraktivt boligområde**

Tilstandsrapport

ENEBOLIG

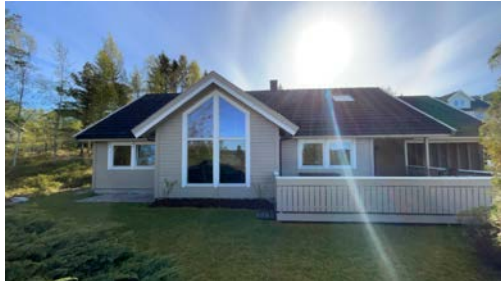
Vurdering av avvik:

- Det er avvik:

Det er en del mosegroing på taket, noe som kan føre til økt fuktbelastning og redusert levetid på taktekkingen dersom det ikke fjernes. Det anbefales å fjerne mosen og vurdere forebyggende tiltak for å hindre ny vekst.

Mosen bør fjernes fra taktekkingen, og det bør vurderes forebyggende tiltak for å hindre ny vekst. Dette bør gjøres for å unngå økt fuktbelastning og redusert levetid på taktekkingen.

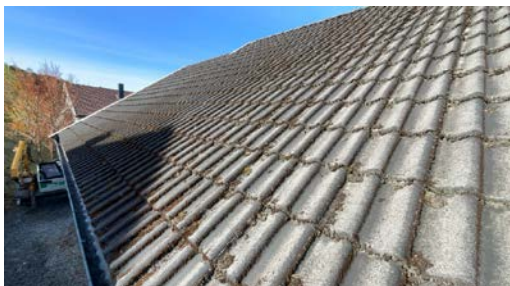
TG 2 Nedløp og beslag

Avvik: Snøfangere er montert på fremsiden av huset (mot vest), samt på steder hvor det ferdes folk. På baksiden av huset er det ikke montert snøfangere.

Det bør monteres snøfangere på baksiden av huset for å redusere risikoen for snø- og isras, som kan medføre fare for personskader eller skade på eiendom. Manglende snøfangere kan også medføre avvik fra gjeldende forskriftskrav.

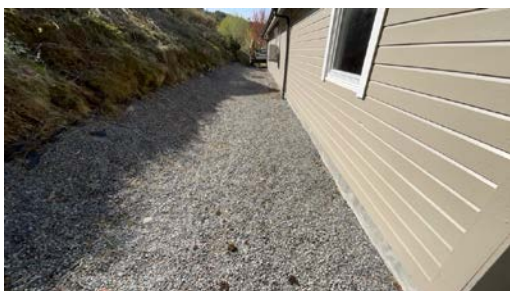
TG 2 Utvendige vann- og avløpsledninger

Avvik: Mer enn halvparten av forventet brukstid er passert på utvendige avløpsledninger. Mer enn halvparten av forventet brukstid er passert på utvendige vannledninger.

- Det er ikke behov for utbedringstiltak siden anlegget fungerer i dag, men ut ifra alder kan skader plutselig oppstå på eldre anlegg.

Det anbefales å kontrollere tilstanden til utvendige vann- og avløpsledninger, da mer enn halvparten av forventet brukstid er passert. Dette bør gjøres for å avdekke eventuelle skader eller lekkasjer, og for å redusere risikoen for driftsstans eller kostbare reparasjoner i fremtiden.
