Hestdalsvegen 9, 7970 KOLVEREID

**Flott enebolig som ligger i et
attraktivt boligområde**

Tilstandsrapport

ENEBOLIG

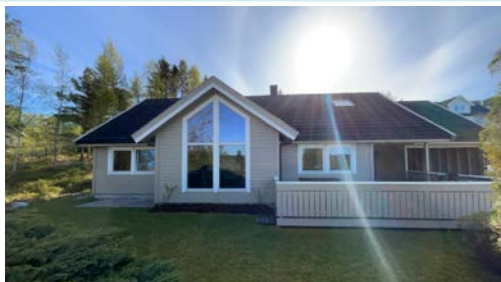
Det er en del mosegroing på taket, noe som kan føre til økt fuktbelastning og redusert levetid på taktekingen dersom det ikke fjernes. Det anbefales å fjerne mosen og vurdere forebyggende tiltak for å hindre ny vekst.

Mosen bør fjernes fra taktekingen, og det bør vurderes forebyggende tiltak for å hindre ny vekst. Dette bør gjøres for å unngå økt fuktbelastning og redusert levetid på taktekingen.

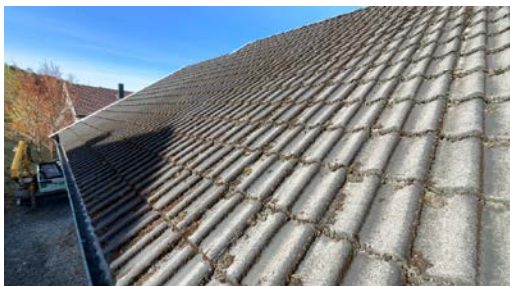
TG 2 Nedløp og beslag

Avvik: Snøfangere er montert på fremsiden av huset (mot vest), samt på steder hvor det ferdes folk. På baksiden av huset er det ikke montert snøfangere.

Det bør monteres snøfangere på baksiden av huset for å redusere risikoen for snø- og isras, som kan medføre fare for personskader eller skade på eiendom. Manglende snøfangere kan også medføre avvik fra gjeldende forskriftskrav.

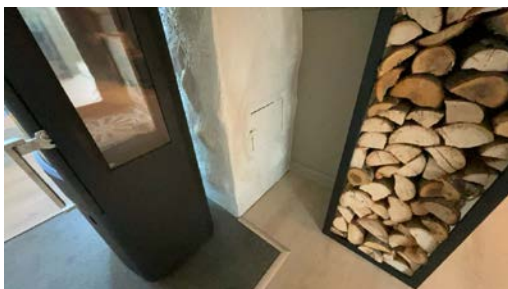
Avvik: • Ildfast plate mangler på gulvet under sotluke/feieluke på pipe.

Det bør monteres ildfast plate på gulvet under sotluke/feieluke for å redusere risikoen for brann ved eventuell glød eller aske som faller ut under feiing eller tømning av sotluken. Manglende ildfast plate kan medføre økt fare for antennelse av gulv og omkringliggende materialer.

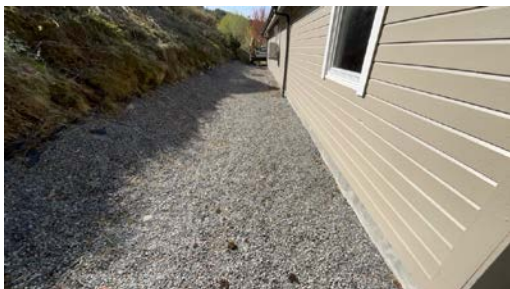
TG 2 Utvendige vann- og avløpsledninger

Avvik: Mer enn halvparten av forventet brukstid er passert på utvendige avløpsledninger. Mer enn halvparten av forventet brukstid er passert på utvendige vannledninger.

- Det er ikke behov for utbedringstiltak siden anlegget fungerer i dag, men ut ifra alder kan skader plutselig oppstå på eldre anlegg.

Det anbefales å kontrollere tilstanden til utvendige vann- og avløpsledninger, da mer enn halvparten av forventet brukstid er passert. Dette bør gjøres for å avdekke eventuelle skader eller lekkasjer, og for å redusere risikoen for driftsstans eller kostbare reparasjoner i fremtiden.
