Engevikvegen 93B, 5302 STRUSSHAMN

# Tilstandsrapport

## SELVEIERLEILIGHET (I BLOKK)

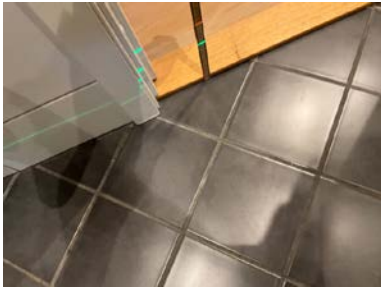
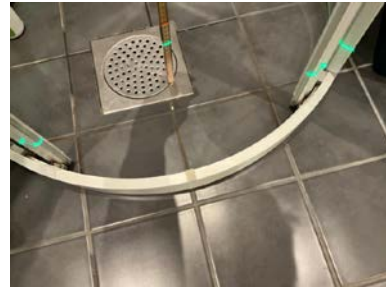
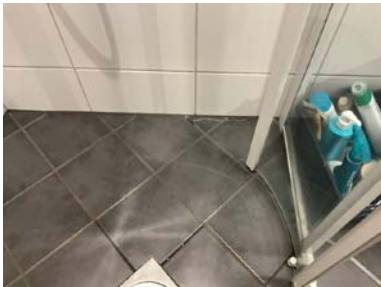
Hullyd kan forekomme ved banking på fliser uten at flisene er løse eller at det foreligger bom. Dette kan skyldes luftlommer i limet eller konstruksjonsmessige forhold. Slike lyder kan ofte forveksles med bom, men regnes vanligvis ikke som en mangel så lenge flisene sitter fast og det ikke er synlige skader.

- Det er mulighet for at det kan forekomme vannlekkasje på våtrommet hvor vann ikke vil gå til sluk.
- Det er påvist at høydeforskjell fra topp slukrist til gulv/synlig topp membran ved dørterskel er mindre enn 25 mm.
- Det er påvist avvik i fallforhold til sluk i forhold til krav i forskrift på byggetidspunktet.
- Sprekk i flis i dusjsone.

- Vær oppmerksom ved bruk. For å få tilstandsgrad 0 eller 1 må gulvet bygges om, for å få riktig fall til sluk. Det vil imidlertid sjelden være økonomisk rasjonelt som et enkeltstående tiltak. Ved en eventuell renovering, påse at våtrommet bygges med riktig fall til sluk.
- Det bør etableres spalte under bunnprofil til dusjhjørne, slik at vann ledes til sluk.
- Det vurderes ikke for behov for å skifte ut flis med sprekk grunnet risiko for å skade membran ved evt. utskifting. Overvåk tilstanden.

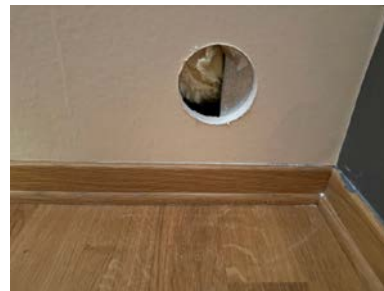
Det ble foretatt hulltaking fra tilliggende rom mot dusjsone, uten å avdekke unormale fuktforhold.

Relativ luftfuktighet ble målt med probe. Den viste relativ luftfuktighet på 52% ved en temperatur på 20,3 grader.

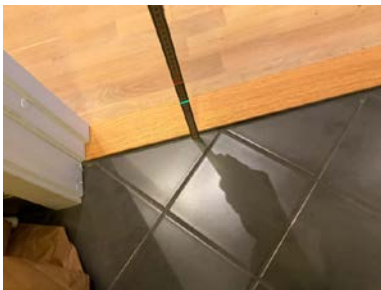
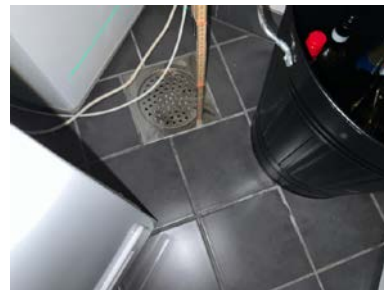
Hul lyd kan forekomme ved banking på fliser uten at flisene er løse eller at det foreligger bom. Dette kan skyldes luftlommer i limet eller konstruksjonsmessige forhold. Slike lyder kan ofte forveksles med bom, men regnes vanligvis ikke som en mangel så lenge flisene sitter fast og det ikke er synlige skader.

- Det er påvist at høydeforskjell fra topp slukrist til gulv/synlig topp membran ved dørterskel er mindre enn 25 mm.
- Det er påvist avvik i fallforhold til sluk i forhold til krav i forskrift på byggetidspunktet.

- Andre tiltak:
- Vær oppmerksom ved bruk. For å få tilstandsgrad 0 eller 1 må gulvet bygges om, for å få riktig fall til sluk. Det vil imidlertid sjelden være økonomisk rasjonelt som et enkeltstående tiltak. Ved en eventuell renovering, påse at våtrommet bygges med riktig fall til sluk.

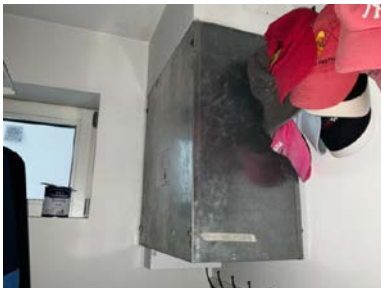
- Det er påvist andre avvik:

- Det vurderes ikke for å være behov for tiltak utover vanlig service per i dag. Det anbefales imidlertid å planlegge for fremtidig oppgradering eller utskifting av anlegget, da alderen kan medføre økt risiko for funksjonssvikt.

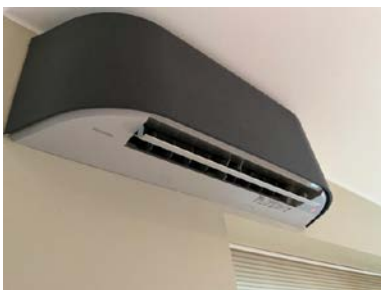
## TG 1 Varmepumpe

Forventet levetid (iht. Bygghandboken 700.320):

- Luft-til-luft varmepumpe: ca. 10–15 år
