# Perfekt førstegangskjøp! Nyoppusset 1-roms midt i sentrum - Kort vei til kollektivtrafikk - Felles

# Tilstandsrapport

gnr. 150, bnr. 790, snr. 26

Befaringsdato: 03.02.2026

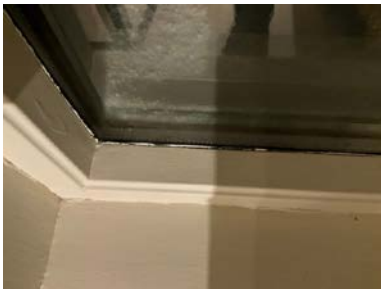
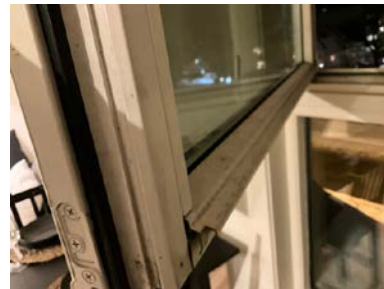
- Karmene i vinduer er slitte og det er sprekker i trevirket.
- Tilstandsgrad 2 gis når bygningsdelen har vesentlige avvik. Bygningsdelen skal enten ha feil utførelse, en skade eller symptomer på skade, sterk slitasje eller nedsatt funksjon. Graden gis når bygningsdelen trenger vedlikehold eller tiltak i nær fremtid. Graden skal også brukes når delen er gammel og det er grunn til å varsle om faren for skader på grunn av alderen, eller når det er grunn til å overvåke delen spesielt på grunn av fare for større skader eller følgeskader.

Vinduer av eldre dato er mer utsatt for vanninntrenging og kald trekk. Fare for punktering da isolerglass har oppnådd hele sin levetid.

- Det må påregnes noe vedlikehold og at enkelte vinduer må skiftes ut.

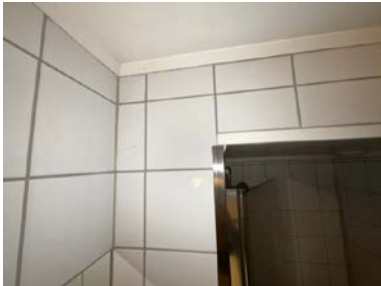
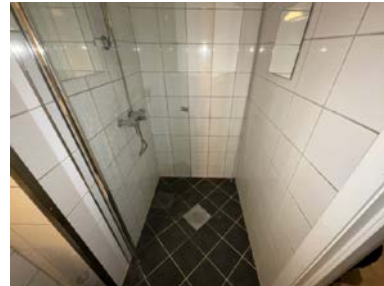
## 4. ETASJE > BAD/VASKEROM

Veggene har overflater av fliser. I taket er det malte slette plater.  
Det er flislagt gulv med elektriske varmekabler.  
Det er eldre sluk og ukjent tettesjikt/membran.  
Rommet har innredning med nedfelt servant, toalett, dusjvegger/hjørne og opplegg for vaskemaskin.  
Det er naturlig ventilering.  
Hulltaking er foretatt og det er påvist avvik i hulltakingen.

### TG 2 Overflater Gulv

Manglende utbedring av registrerte avvik vil gjøre at skader kan utvikles i bakenforliggende konstruksjoner.

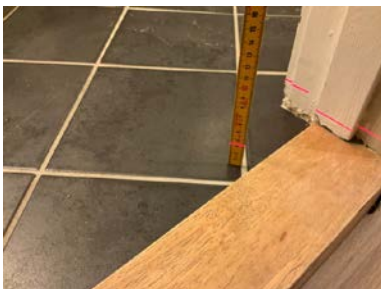
- Det er påvist at flisfuger har riss/sprekker.
- Det er påvist sprekker i fliser.
- Det er vindu/dør med ikke fuktbestandige materialer i våtsonen (ved vask, dusj, badekar, osv.), løsningen eller byggematerialet er uegnet.
- Fuktsvelling i bunnen av karmene på døren tilsier at det ved normalt bruk blir vått utenfor dusjsonen.
- Det er ved hulltaking påvist tegn til fuktskader i overflatene i dusjsonen.

Fuktskader på karmen.

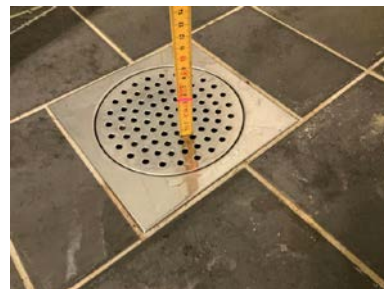
- Til tross for avviket i fall/høydeforskjell til sluk, vil gulvet fortsatt kunne lede vann mot sluket, men med redusert effektivitet. Dette kan potensielt øke risikoen for vannansamling i enkelte områder av badet.

Lite fall mot sluken.

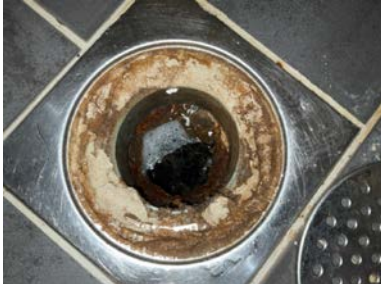
- Det er ikke synlig membran.
- Det er påvist mangelfull/feil utførelse rundt rørgjennomføringer e.l. som gir fare for fukt i konstruksjonen i våtsone.
- Membran kan ikke konstateres (ikke synlig og det foreligger heller ikke dokumentasjon).
- Mer enn halvparten av forventet brukstid er passert på slukløsningen.

På bakgrunn av fukt i veggen mot gangen og det som da sannsynligvis er utettheter er det satt tilstandsgrad 3.

Ufagmessig slukforlenger uten tilstrekkelig membranløsning.

- Badet/våtrommet må utbedres for å oppnå tilfredsstillende tettesjikt/membranløsning.
- Uten membran/tettesjikt er det høy risiko for at vann trenger gjennom konstruksjonene og kan medføre fuktskader.
- Løsningen/utførelsen rundt rørgjennomføringer gir fare for fukt inn i konstruksjoner.

**Kostnadsestimat: 100 000 - 200 000**

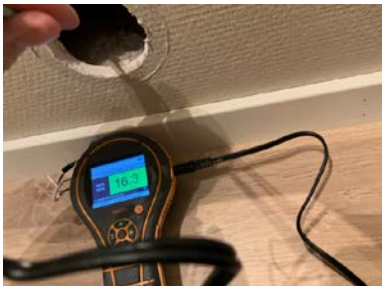
Hulltaking er foretatt og det er påvist avvik i hulltakingen. Hulltaking er foretatt i gangen i våtsone for dusjen. Fuktkvotemåling (vekt%) i konstruksjonen ble målt til 16.

- Hulltaking er foretatt og det er påvist avvik i konstruksjonen.
- Det er registrert symptom på fuktskader.

16,3 vektprosent.

- Dersom tiltaket ikke utføres er det fare for ytterligere skadeutvikling.

**Kostnadsestimat: 20 000 - 100 000**

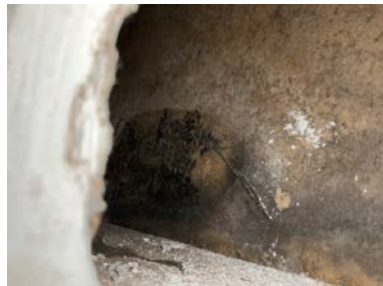
Muggvekst på overflatene.

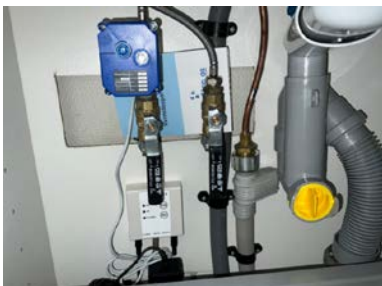
#### Konsekvens/tiltak

- Tidspunkt for utskiftning av vannledninger nærmer seg.
- I forbindelse med oppgradering av våtrom vil det være naturlig med utskiftning av rør.
