Møllerstuvegen 4, 2380 BRUMUNDDAL

**BRUMUNDDAL - Fin 3-roms  
andelsleilighet. Barnevennlig og  
rolig område.**

# Tilstandsrapport

## BOLIGBYGG MED FLERE BOENHETER

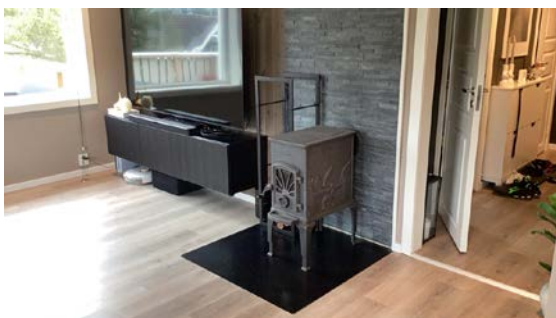
# Tilstandsrapport

Bør påregne rehabilitering av pipe, med nytt røykrør, sotluke og overganger, pga. alder.  
Risiko for brann og pipebrann.  
Sjekkes ytterligere.

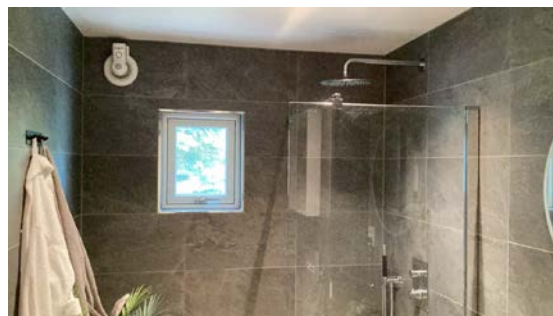
- Det er vindu/dør med ikke fuktbestandige materialer i våtsonen (ved vask, dusj, badekar, osv.), løsningen eller byggematerialet er uegnet.

Vindu er ikke fuktsikkert og kan få fuktskader hvis det blir utsatt for fukt og vann og må da byttes.  
Sjekkes ytterligere.

- Uegnede materialer må fuktbeskyttes/utskiftes.

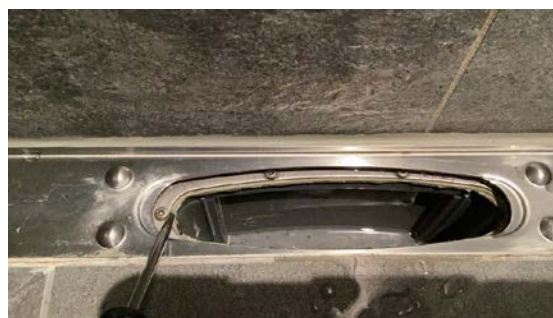
- Det er påvist avvik i krav til høydeforskjell/fall-løsning på våtrommet. Det er ikke vanntett oppbrett/ avslutning mot dør på 15 mm.

- Det må foretas utbedring av avviket.

Vanntett avslutning mot dør på minst 15 mm må etableres.  
Fare for fuktskader hvis vann renner ut av rommet.  
Sjekkes nærmere.

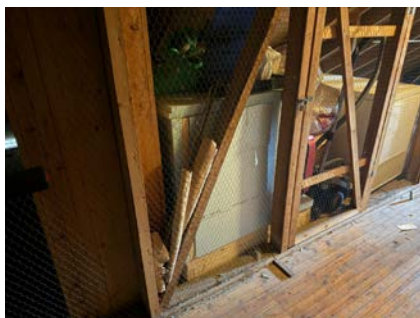
Bereideren er ca. 5 år og har ca. 15-20 års normal resterende brukstid

Innbygget vvb på loft

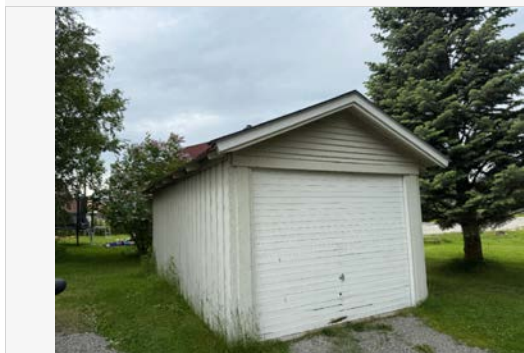
### Garasje

Enkel og slitt garasje med noe skader
