Møllerstuvegen 4, 2380 BRUMUNDDAL

**Lys og romslig 3-roms  
andelsleilighet i stille og  
familievennlig område.**

# Tilstandsrapport

## BOLIGBYGG MED FLERE BOENHETER

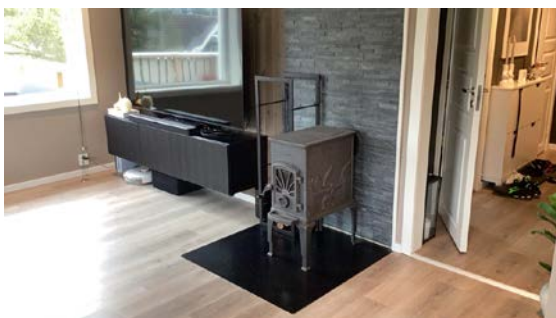
#### Vurdering av avvik:

- Det er avvik:

Eldre piper vil ofte ha forvitningskader.

Bør påregne rehabilitering av pipe, med nytt røykrør, sotluke og overganger, pga. alder.  
Risiko for brann og pipebrann.  
Sjekkes ytterligere.

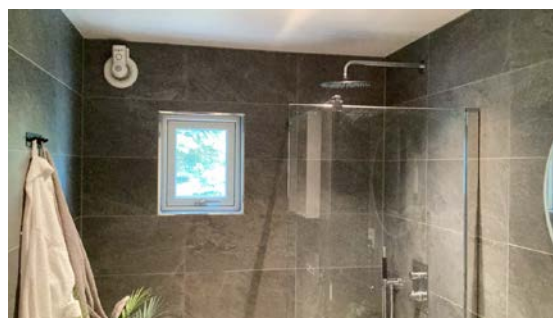
#### Vurdering av avvik:

- Det er vindu/dør med ikke fuktbestandige materialer i våtsonen (ved vask, dusj, badekar, osv.), løsningen eller byggematerialet er uegnet.

Vindu er ikke fuktsikkert og kan få fuktskader hvis det blir utsatt for fukt og vann og må da byttes.  
Sjekkes ytterligere.

- Uegnede materialer må fuktbeskyttes/utskiftes.

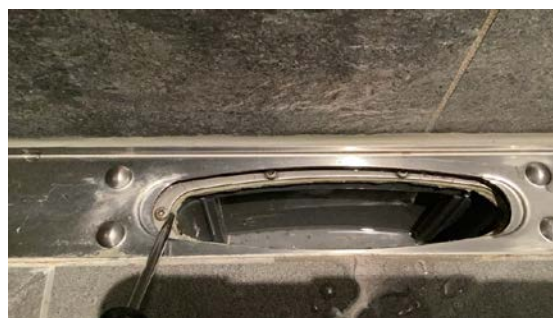
### LEILIGHET I 2.ETG. > BAD

#### Vurdering av avvik:

- Det er påvist avvik i krav til høydeforskjell/fall-løsning på våtrommet. Det er ikke vanntett oppbrett/ avslutning mot dør på 15 mm.

Vanntett avslutning mot dør på minst 15 mm må etableres.  
Fare for fuktskader hvis vann renner ut av rommet.  
Sjekkes nærmere.

- Det må foretas utbedring av avviket.

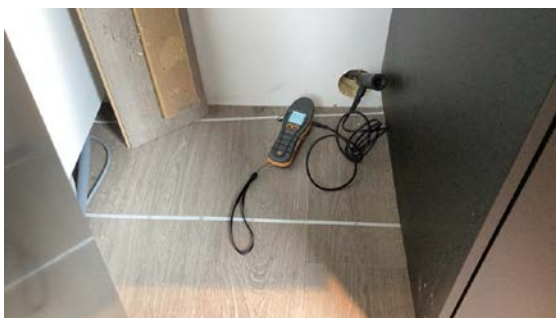
### ! TG 0 Tilliggende konstruksjoner våtrom

Hulltaking er foretatt uten å påvise unormale forhold. Hulltaking er foretatt bak oppvaskmaskin i veggen bak dusjen.

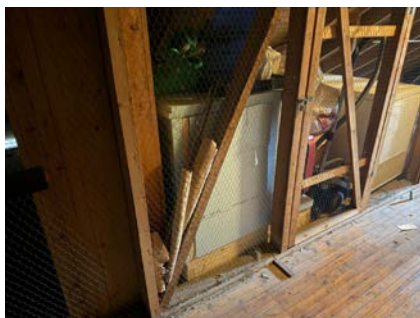
Innbygget vvb på loft

Eventuelt lekkasje vann er lagt i rør som synliggjøres på bad i leiligheten.

Bereideren er ca. 5 år og har ca. 15-20 års normal resterende brukstid

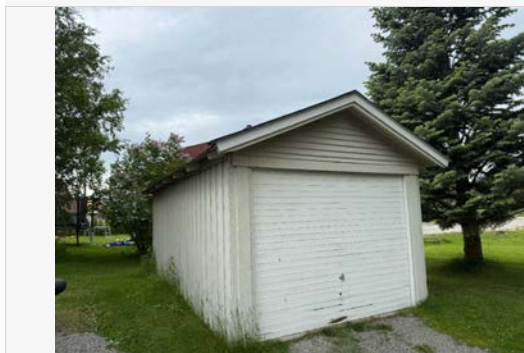
### Garasje

Enkel og slitt garasje med noe skader
