Møllerstuvegen 4, 2380 BRUMUNDDAL

**Meget pen 3-roms andelsleilighet
i stille og familievennlig område.**

Tilstandsrapport

BOLIGBYGG MED FLERE BOENHETER

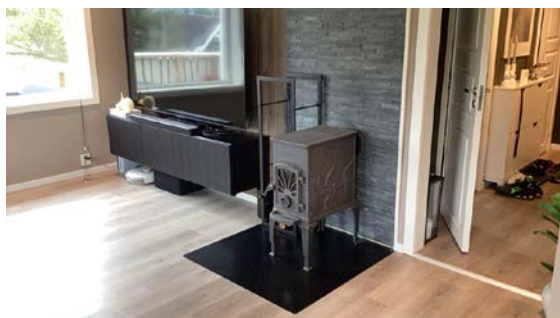
Vurdering av avvik:

- Det er avvik:

Eldre piper vil ofte ha forvitningskader.

Bør påregne rehabilitering av pipe, med nytt røykrør, sotluke og overganger, pga. alder.
Risiko for brann og pipebrann.
Sjekkes ytterligere.

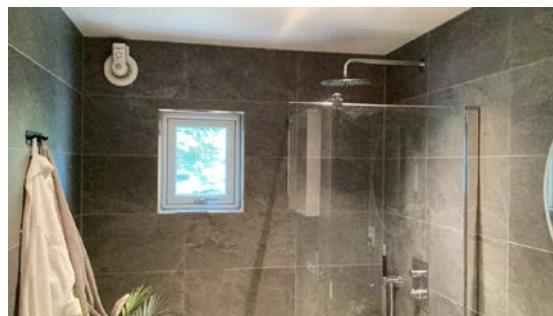
Vurdering av avvik:

- Det er vindu/dør med ikke fuktbestandige materialer i våtsonen (ved vask, dusj, badekar, osv.), løsningen eller byggematerialet er uegnet.

- Uegnede materialer må fuktbeskyttes/utskiftes.

Vindu er ikke fuktsikkert og kan få fuktskader hvis det blir utsatt for fukt og vann og må da byttes.
Sjekkes ytterligere.

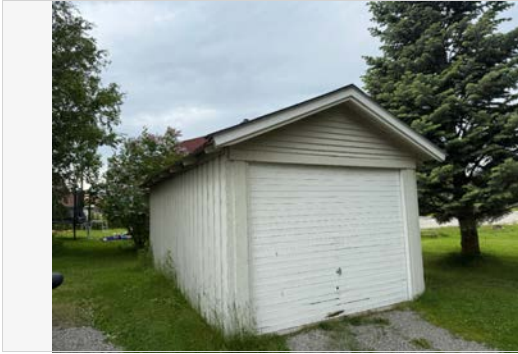
Garasje

Enkel og slitt garasje med noe skader
