Mørkveien 171, 1816 SKIPTVET

Tilstandsrapport

Befaringsdato: 06.01.2026

Rapportdato: 20.01.2026

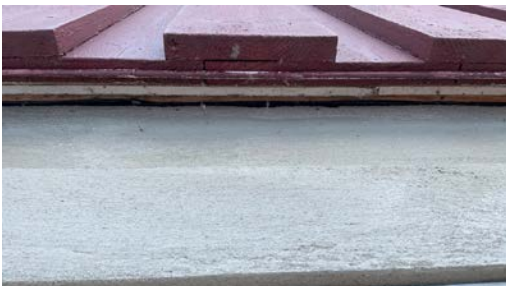
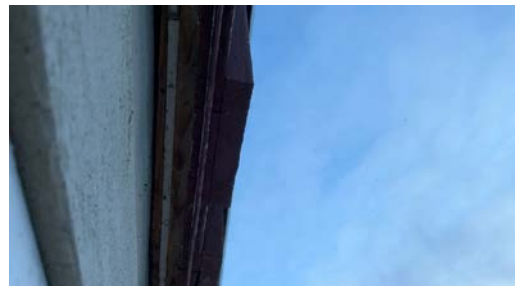
- Det bør foretas tiltak for å bedre lufting av kledningen.

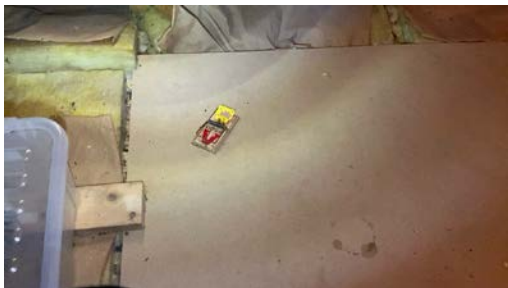
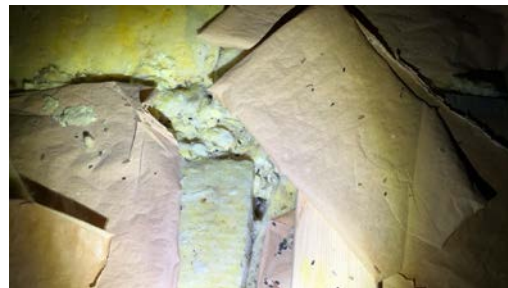
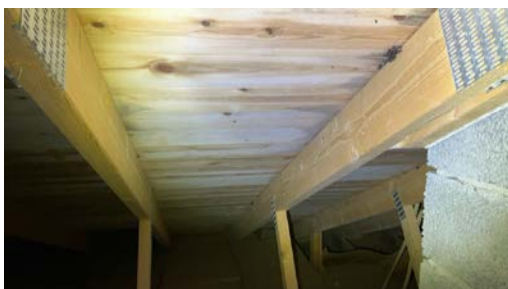
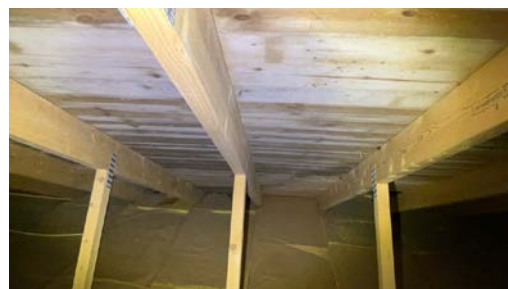
TG 2 Takkonstruksjon/Loft

Vurdering av avvik:

Tett alt opp til loftet slik at det ikke stiger varm luft opp - gjennomføringer, loftsluke, spotlights og avluftning.

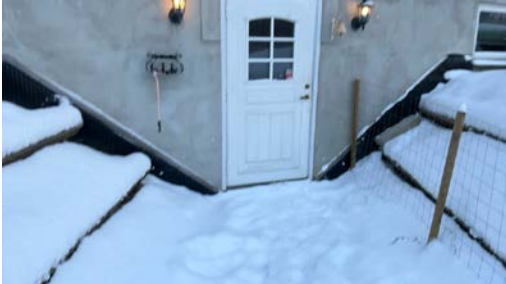
Dør mangler beslag under terskel.

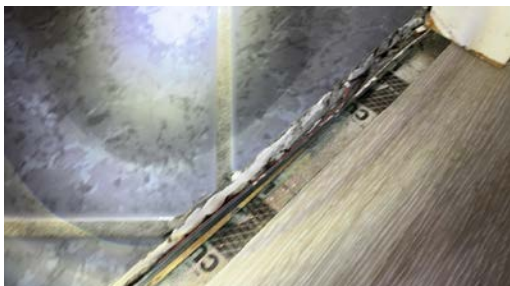
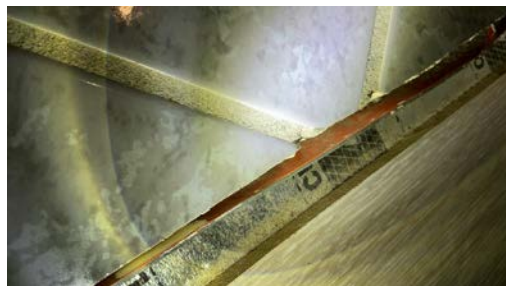
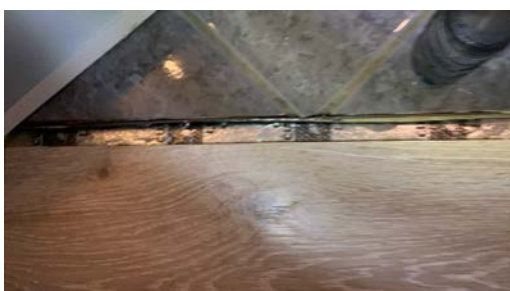
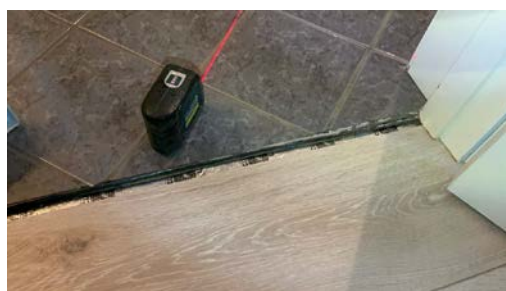
- Det er viktig å merke seg at levetiden til en membran varierer basert på kvalitet, installasjon og bruk. Eldre membraner kan bli sprø og sprekke opp, noe som fører til at de mister sin vanntettende funksjon. Dette kan resultere i vannlekkasjer gjennom vegger og gulv og fuktskader.
- Overvåk tilstanden jevnlig. For å få tilstandsgrad 0 eller 1 må slukløsningen skiftes ut og sannsynligvis må også membransjiktet skiftes/utbedres. Det er imidlertid vanskelig å si noe om tidspunktet for når dette er nødvendig.
- Eldre sluk av plast er ofte utsatt for lekkasjer og særlig i overganger. Eventuelle lekkasjer kan medføre fuktskader på tilleggende konstruksjoner.

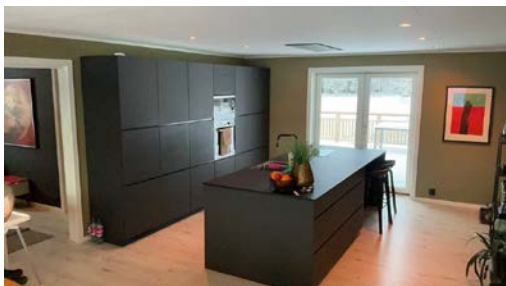
Kjøkkenet har innredning med glatte fronter. Benkeplaten er av laminat. Det er kjøleskap, oppvaskmaskin, induksjonstopp, stekeovn og vannstoppssystem.

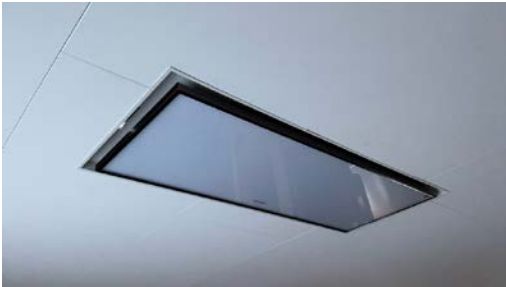
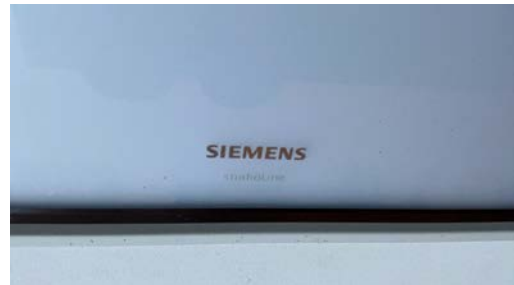
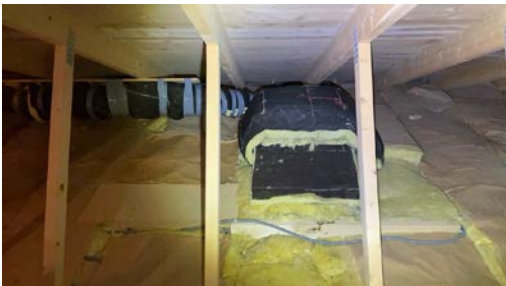
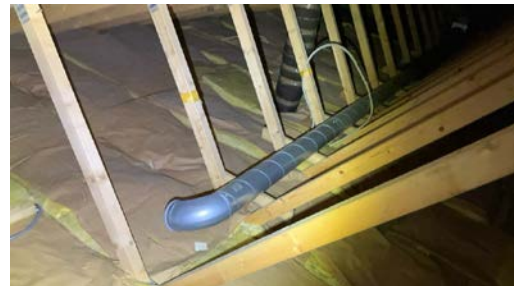
Det er montert innfelt kjøkkenventilator (Siemens Studioline) i himling. Avtrekkskanal føres over himling og videre til kaldtloft og ut.

Gammel rør til kjøkkenventilator bør fjernes og tettes ved loftsvifte.

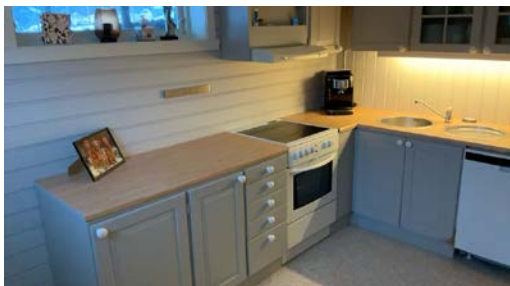
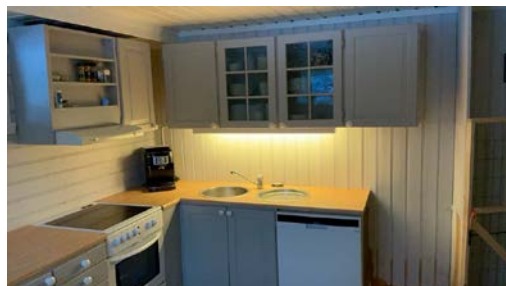
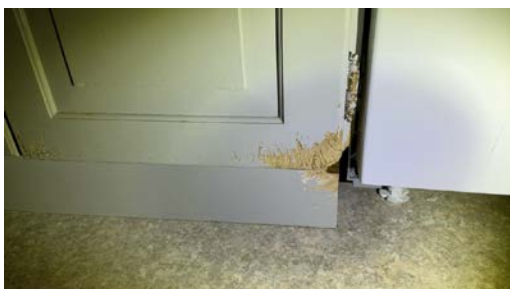
- Det er påvist skader på overflater/kjøkkeninnredning utover normal slitasjegrad.

- Det må påregnes lokal utbedring/utskiftning.

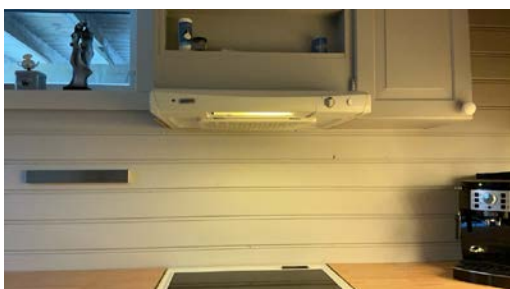
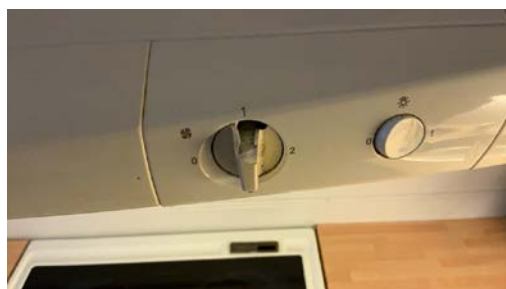
Knott skadet.

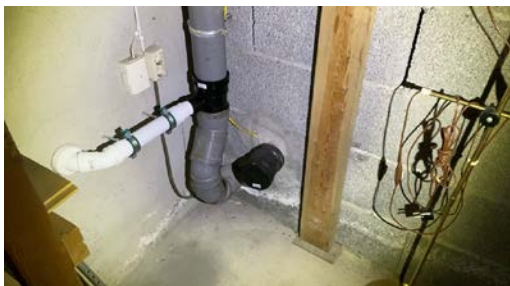
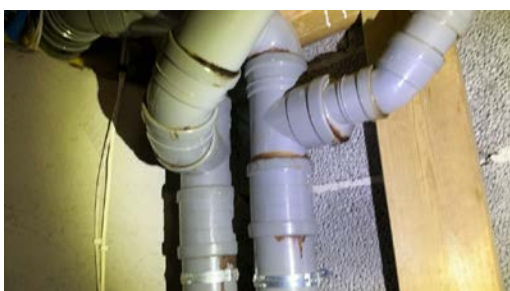
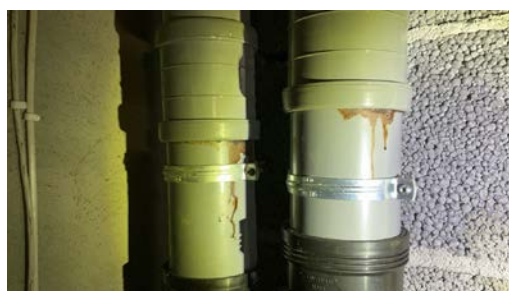
TG 2 Avløpsrør

Det er observert fuktmerker på plastavløpsrør og skjøter. Dette kan indikere kondens eller mindre lekkasje fra skjøteforbindelser.

Det anbefales nærmere kontroll av rørføringer og skjøter.

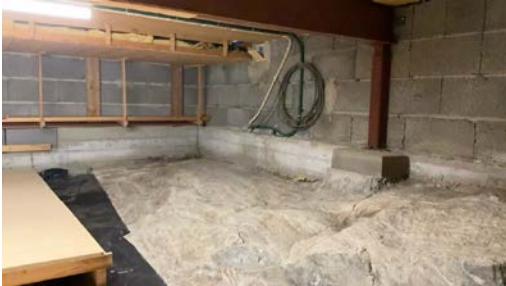
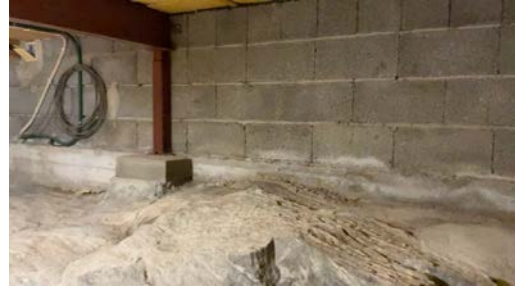
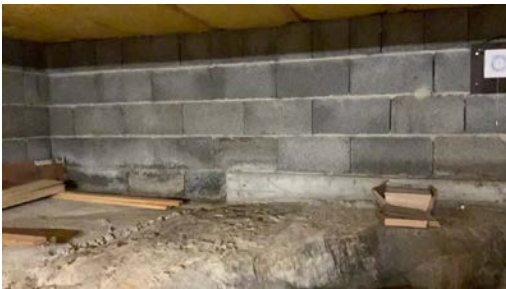
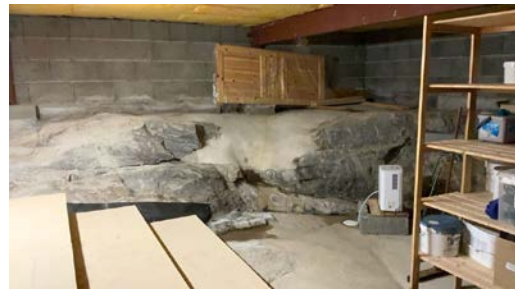
Ikke er tilstrekkelig festet/manglende topplister eller lignende kan medføre at vann trenger inn mellom grunnmursplast og grunnmur, og at fukt står inn mot grunnmur, som igjen kan føre til fuktskade osv. Det må forventes utbedringer, men mye avhenger av hva man bruker kjeller til og hvilken løsning man velger for avfuktning og ventilering av kjeller.

Bygningen har grunnmur i lettklinkerblokker. Det er stripefundamenter av betong under grunnmur. Det er registrert sprekke-dannelser på to vegger i overgang gulv og vegg i teknisk rom.
