Alvevegen 1, 2212 KONGSVINGER

**Halvpart av tomannsbolig med  
solrik terrasse og fin utsikt!  
Garasje og utebod.**

Befaringsdato: 12.03.2025

Rapportdato: 16.03.2025

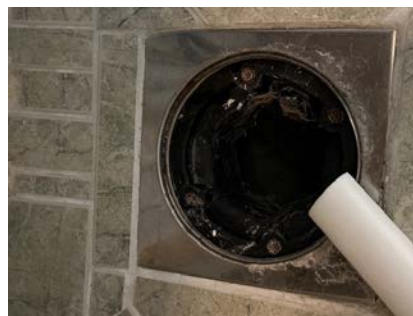
Gulvfliser med varme. Høydeforskjell på gulv fra dørterskel til topp slukrist er 90 mm. Generelt skal det kommenteres om fliser, at ved normal liming er det mangelfull fylling av lim under 10-20% av fliser og bom i deler/hele fliser kan forekomme.

- Overvåk tilstanden jevnlig. For å få tilstandsgrad 0 eller 1 må slukløsningen skiftes ut og sannsynligvis må også membransjiktet skiftes/utbedres. Det er imidlertid vanskelig å si noe om tidspunktet for når dette er nødvendig.

**Kostnadsestimat: Ingen umiddelbar kostnad**

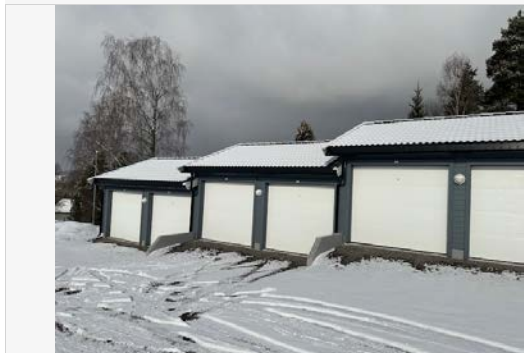
## Garasje

Garasje fundamentert på betongplate med ensteins grunnmur. Uisolert bindingsverkskonstruksjon i tre. Liggende malt utvendig panel. Tette skillevegger. Saltak i trekonstruksjoner, tekket med betongtakstein. Forkantblekk, takrenner og nedløp i metall. Leddport med el. motor.
