## Praktisk og lettstelt selveierleilighet med sentral beliggenhet og flott utsikt!

# Tilstandsrapport

📍 Stemmenveien 33 A, 3750 DRANGEDAL  
📖 DRANGEDAL kommune  
# gnr. 32, bnr. 1, snr. 1, fnr. 130

Befaringsdato: 28.02.2023    Rapportdato: 22.03.2023    Oppdragsnr.: 12441-1767    Referansenummer: JF4228

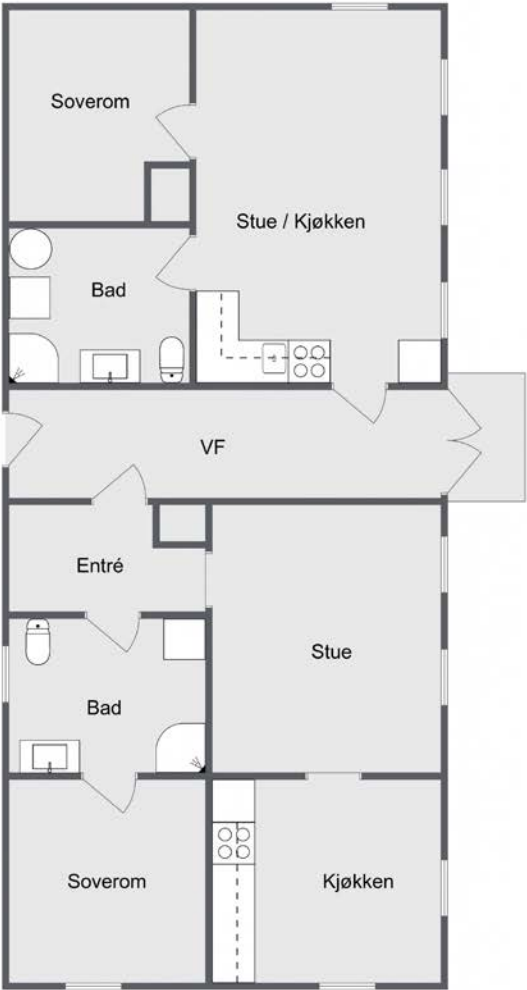
1. etasje

Plantegningen er ment som en illustrasjon og noe avvik vil forekomme. Megler/selger tar ikke ansvar for evt feil

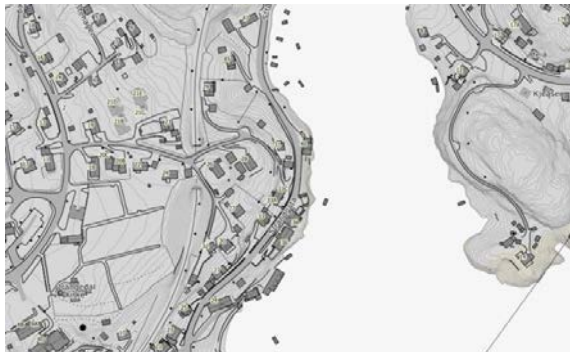
Radonforhold.

Utsnitt fra radonkart.

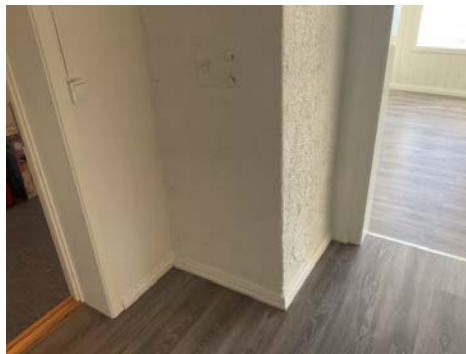
- Innvendig - Pipe og ildsted  
Avvik: Ildfast plate mangler på gulvet under sotluke/feieluke på pipe.

Pipe av teglstein fra byggeår. Feieluke er tilgjengelig i gang. Enheten har ikke tilkoblet ildsted.

Pipe/feieluke.

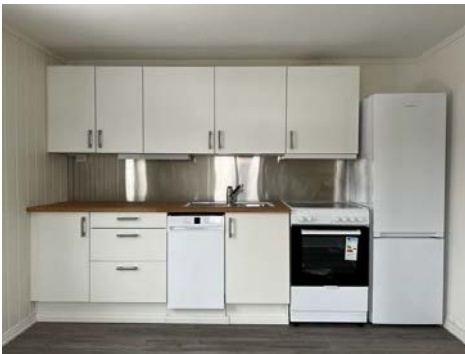
Kjøkkenet har glatte fronter, benkeplate av heltré.  
Kjøkkenet har nisje og opplegg for komfyr og kjøleskap.  
Kjøkkenet er utstyrt med oppvaskmaskin.

Kjøkkeninnredning

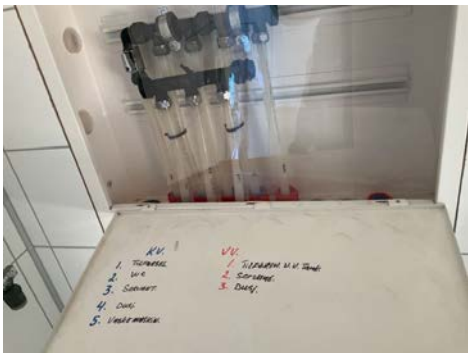
Innvendige vannledninger er av plast (rør i rør).  
Rørskap er plassert i bad.

Samlestokk for vanntilførsel.

Årstall: 2010 Kilde: Eier
