## **Ossjøen** **Inngangen til Hardangervidda**

# Ossjøen - Inngangen til Hardangervidda. Hytte m. flott utsikt. Naturskjønt område. 4800kvm tomt

# Tilstandsrapport

## HYTTE

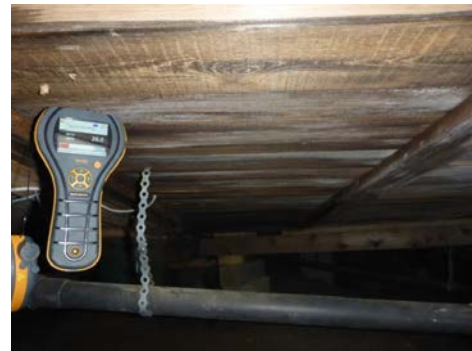
Viser fuktmåling i stubbeloft i område med tidl. parafinskade her ble det målt verdier av fukt over det normale (26%).

- Lokalt under vindfang ble det registrert fuktmerker. Ifølge eier skyldes dette tidligere søl av parafin i vindfang ved påfylling av dagtank. Parafin svekker ikke trevirke, men avgir noe lukt.
