Frøyas gate 21, 2270 FLISA

Befaringsdato: 07.02.2025

Tilstandsrapport

BOLIGBYGG MED FLERE BOENHETER

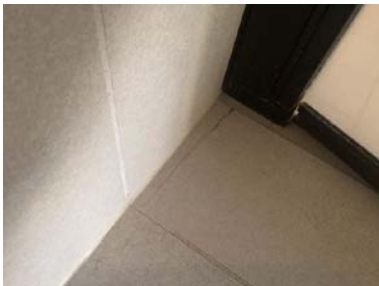
- Det er påvist avvik i krav til høydeforskjell/fall-løsning på våtrommet.

Det er sprekk i en gulvflis inn mot dusjonen.

Det er sprekk i en gulvflis inn mot dusjsjonen.

For utbedring av sprukket flis må skadet flis skiftes ut.

Kostnadsestimat: Under 10 000

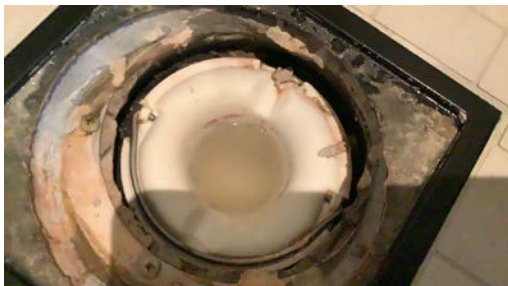
Sluk av plast. Smøremembran på gulv og vegger. Det kan ses mansjett tilsluttet klemring på sluk. Utførelsen er dokumentert i form av fremlegging av kontrollerklæring med sluttrapport fra den uavhengige kontrollen.

Det kan ses mansjett tilsluttet klemring på sluk.
