Trippestadlia 19A, 1812 ASKIM

**Askim - Pen og praktisk  
rekkehusleilighet med alt på et  
plan. Carport og solrik uteplass.**

# Tilstandsrapport

Befaringsdato: 29.07.2025

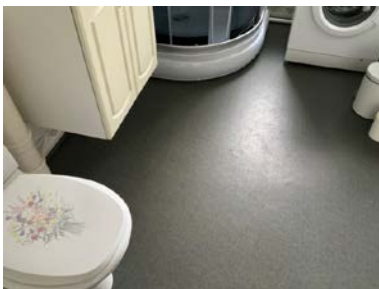
### 1. ETASJE > BAD/VASKEROM

- Manglende oppgradering av våtrommet medfører høy risiko for at konstruksjonene ikke vil tåle vanlig bruk av vann eller lekkasjer. Selv om det er dusjkabinett, er det fortsatt en betydelig risiko for at våtrommets konstruksjoner ikke tåler lekkasjer. Dette kan føre til fuktskader på tilstøtende konstruksjoner.
- Badet kan fortsatt brukes med et tett dusjkabinett, men det er ingen garantier for fuktsikkerhet ved lekkasjer. For å lukke avviket må våtrommet renoveres med riktig tettesjikt og utførelse. Uten tiltak er det risiko for lekkasjer og fuktskader som kan påvirke tilstøtende konstruksjoner.
