Dueveien 3, 2016 FROGNER

**Romslig 2-roms Senior/  
omsorgsbolig med sentral  
beliggenhet på Frogner.**

# Tilstandsrapport

## BOLIGBYGG MED FLERE BOENHETER

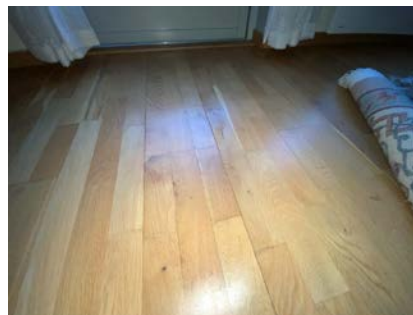
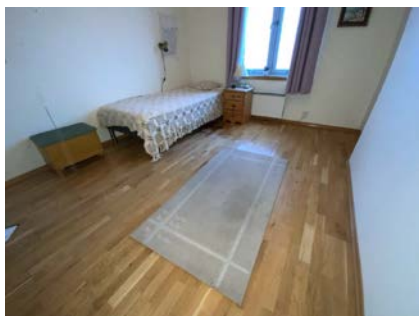
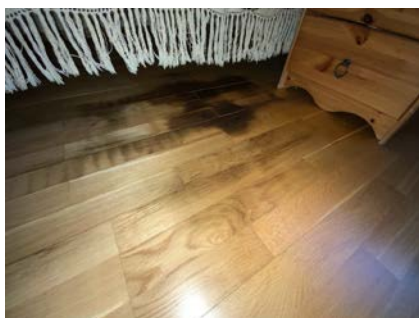
Synlig skade på parkett etter vannsøl og veskesøl.

- Det er stedvis påvist synlige skader på overflater.

Synlige skader på gulv.

Pris bør innhentes for faktiske kostnader.

**Kostnadsestimat: 50 000 - 100 000**

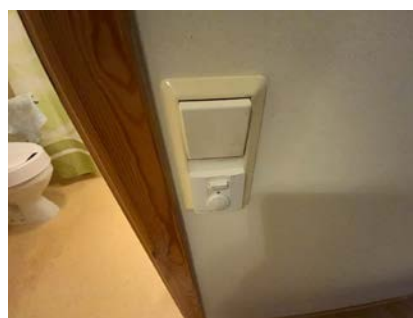
Bad fra byggeår uten fremlagt dokumentasjon på badets oppføring. Bad med servant på underskap, speil og belysning. Klosett og dusj med dusjforheng.

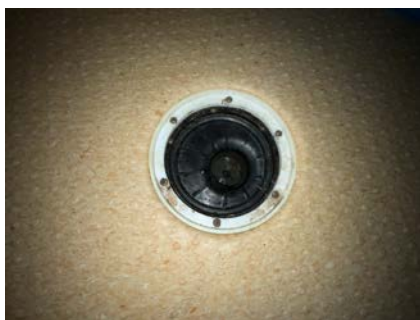
Kontroll av sluk.

- Overvåk tilstanden jevnlig. For å få tilstandsgrad 0 eller 1 må slukløsningen skiftes ut og sannsynligvis må også membransjiktet skiftes/utbedres. Det er imidlertid vanskelig å si noe om tidspunktet for når dette er nødvendig.
- Overvåk tilstanden jevnlig. For å få tilstandsgrad 0 eller 1 må tettesjiktet skiftes ut, men tidspunktet for når dette er nødvendig er vanskelig å si noe om.

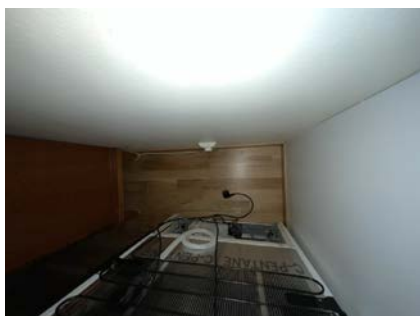
Kontroll bak kjøleskap. Ingen tegn til fuktskader på befaringdagen.
