Bekkedroga 22, 1920 SØRUMSAND

Luftig, lettstelt 3-roms selveier med god planløsning, rekkegarasje, markterrasse og liten hageflekk. Oppussingsobjekt.

Befaringsdato: 19.06.2024 Rapportdato: 21.06.2024 Oppdragsnr.: 18925-1554 Referansenummer: ZS1012
Autorisert foretak: Nåmo Takst og Rådgivning AS Vår ref: Yngvar Harry Jahrø

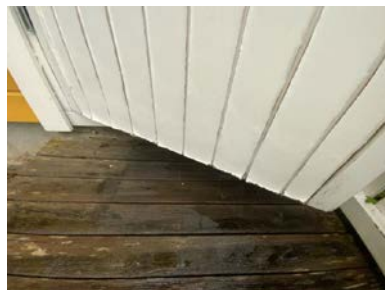
Vurdering av avvik:

- Karmene i dører er værslitte utvendig og det er sprekker i trevirket.

Betydelig skade på lameller utvendig. Dørblad må regnes med å skiftes da dør kan være vanskelig å lukkes over tid med ytterligere skade.

- Det må foretas lokal utbedring.

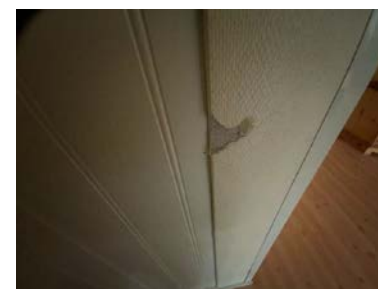
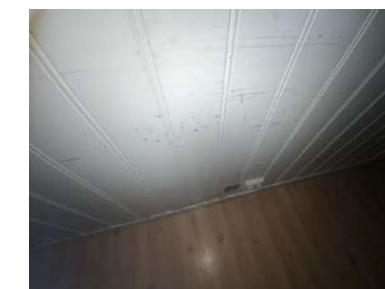
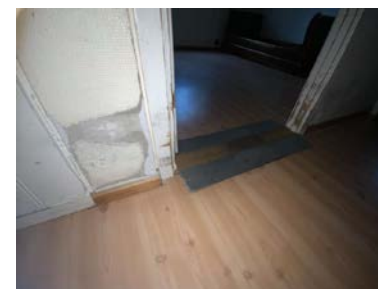
Vurdering av avvik:

- Det er stedvis påvist synlige skader på overflater.
- Overflater har en del slitasjegrad utover det en kan forvente.

Overflater generelt vurderes å måtte pusses opp grunnet betydelig slitasje og noe skader på overflater.

- Overflater må utbedres eller skiftes.

Kostnadsestimat: 100 000 - 300 000

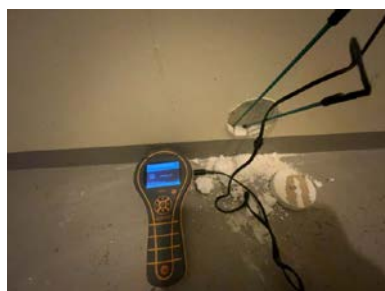
Vurdering av avvik:

- Grunnmuren er en Multimur. Grunnmuren er særlig fuktutsatt konstruksjon og har høy skadefrekvens.

Multimurelementet har en høyere risiko for fukt-, mugg- og råteskader. Årsaken til dette er at multimuren består av et betongytte med organisk kjerne. Hvis utvendig drenering og fuksikring ikke fungerer, vil muren absorbere fukt og få store skader innvendig.

- Det er ikke behov for utbedringstiltak.

Det er ikke behov for tiltak så lenge det ikke er tegn til fuktskader i konstruksjonen. Det er viktig at utvendig fuksikring er i orden for å unngå fuktskader i denne typen konstruksjon. Tg2 er gitt med tanke på konstruksjonens skadefrekvens.

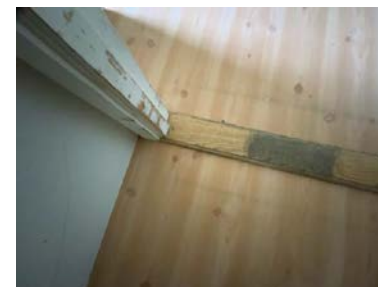
TG 3 Innvendige dører

Innvendig har boligen malte glatte dører.

Vurdering av avvik:

- Enkelte av innvendige dører har betydelige skader

Kostnadsestimat: 10 000 - 50 000

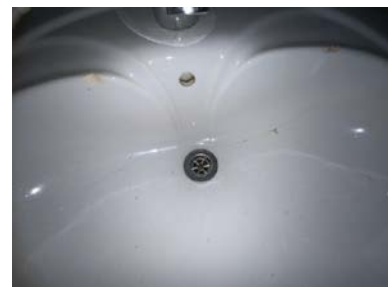
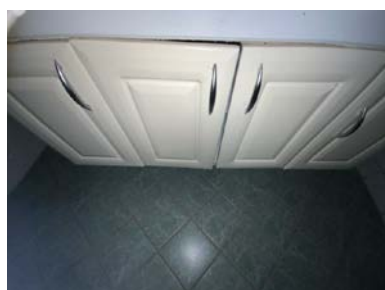
TG 3 Sanitærutstyr og innredning

Vurdering av avvik:

- Det er påvist riss/sprekker i utstyr på våtrommet.
- Det er påvist skader på innredning.
- Det er påvist sprekk i servant.

- Skadede deler av innredning/utstyr må skiftes ut/utbedres.

Kostnadsestimat: 10 000 - 50 000

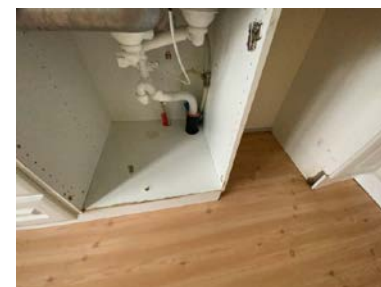
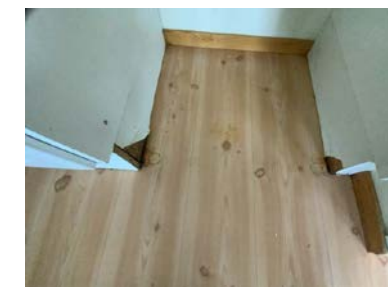
Vurdering av avvik:

- Det er påvist at overflater/kjøkkeninnredning har omfattende skader.

Det er betydelig skader på underskap og manglende dør.

Deler av underskap og sidevegger til kjøleskap må skiftes.

Kostnadsestimat: 10 000 - 50 000

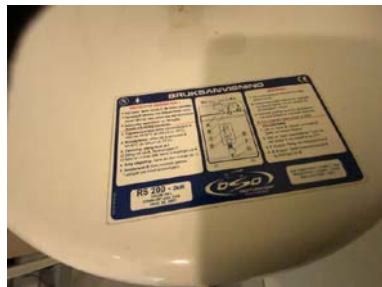
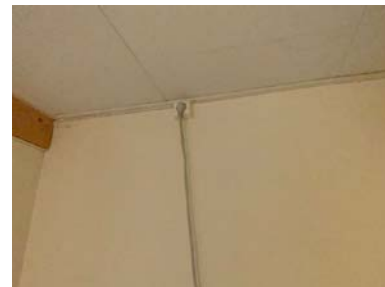
TC 2 Varmtvannstank

Varmtvannstanken er på ca. 200 liter.

Vurdering av avvik:

- Det er ikke behov for utbedringstiltak siden tanken fungerer i dag, men ut ifra alder kan skader plutselig oppstå på eldre tanker.
- Det bør etableres tilfredsstillende el-tilkobling etter gjeldende forskrift.

Gjeldende forskrift er etter dagens krav og Norsk standard 3600. Tanke på brannikkerhet og varmegang i elektrisk kobling.

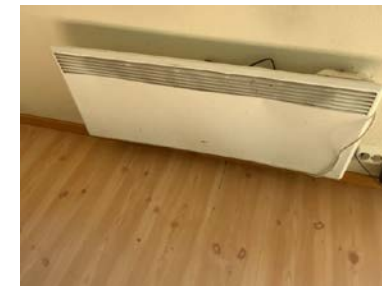
TC 2 Andre installasjoner

Det er elektrisk oppvarming via panelovner og varmekabel på bad.

- Det er avvik:

Det er synlig skade på panelovner.

- Tiltak:

Skifte panelovner til nye.

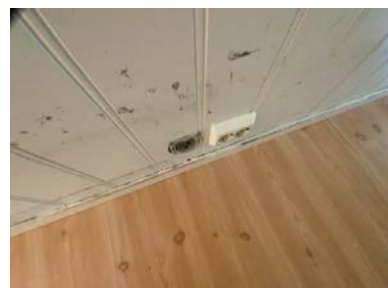
TC 3 Elektrisk anlegg

Dette er en forenklet kontroll begrenset til de spørsmål og undersøkelser som forskrift til avhendingslova (tryggere bolighandel) § 2-18 inneholder. Dette kan ikke sammenlignes med en kontroll utført av offentlig myndighet (Det lokale eltilsyn) eller registrert elektrovirksomhet, og en bygningssakkyndig har verken kompetanse eller lov til å foreta en slik kontroll.

Det anbefales alltid en gjennomgang av anlegget med tanke på anleggets alder og det ikke foreligger kunnskap om anlegget. Med bakgrunn i NS3600 kreves det utført el-kontroll av fagperson for å få TG1 på anlegget. TG2 gis som følge av manglende dokumentasjon/manglende el-kontroll.

Kostnadsestimat: 10 000 - 50 000
