Svaneviksveien 31C, 5063 BERGEN

**Flott 3-roms eierleil. med balkong  
& gode solforhold. Lave felleskost.  
Sentrumsnært like ved HVL og  
Bybanen (Linje1&2).**

# Om eiendommen

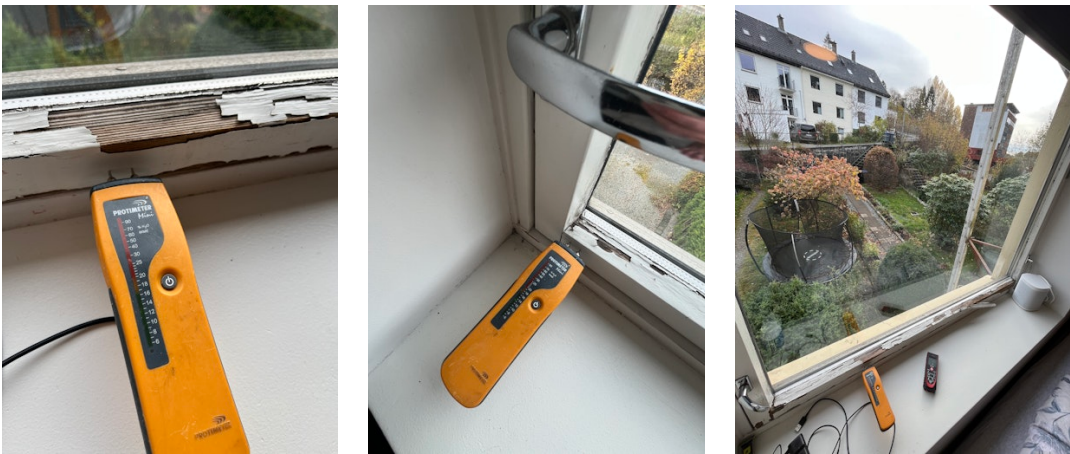
Vinduer fra 1983 med 2-lags isolerglass fremstår med elde og slitasje. Enkelte vinduer tar i karm og anbefales justert. Det registreres harde pakninger med påfølgende nedsatt tettefunksjon. Det ble ikke observert punkterte glass men det er tidvis vanskelig å påvise. Med tanke på alder er risikoen for dette økende i tiden som kommer. Løpende observasjoner anbefales. TG2 er gitt pga alder/slitasje på vinduer, vedlikehold/utskifting av vinduer må påregnes i tiden som kommer. Maling flasser på samtlige vinduer. Ingen utslagsgivende verdier ved fuktmåling i karm.

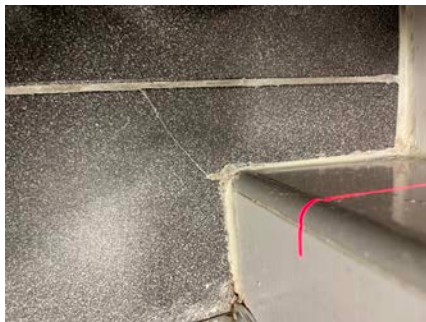
Brudd i flis

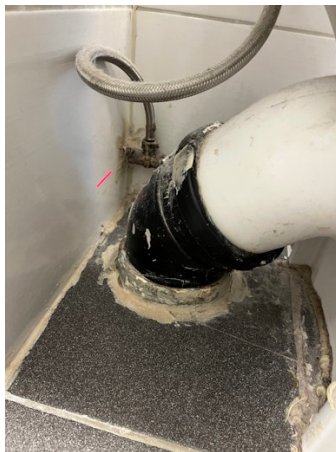
Unøyaktig utskjæring i flis - Mye "gris" med silikon og fugemasse

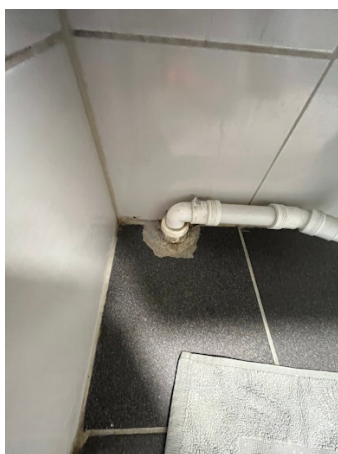
Unøyaktig utskjæring i flis

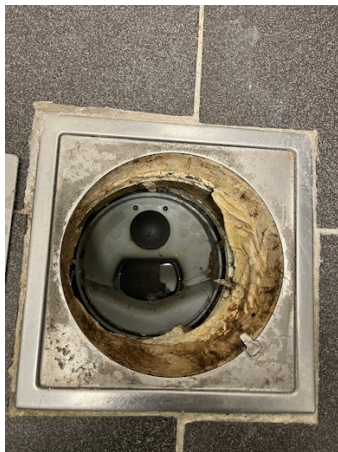
Det er synlig bruk av både membran og mansjett under klemring i sluk.

TG 2 er satt grunnet manglende dokumentasjon på utført arbeid ved fuktsikringen.

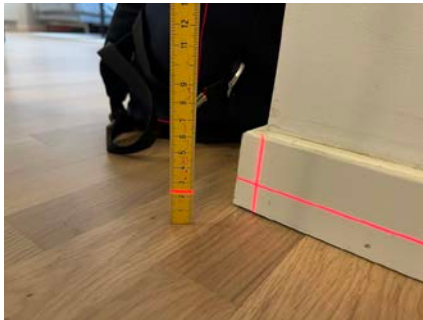
Målt høydeforskjell på over 15 mm gjennom hele rommet. Tilstandsgrad 2 gis med bakgrunn i standardens krav til godkjente måleavvik.
