# Tilstandsrapport

Selveierleilighet

Fagerliveien 17, 1605 FREDRIKSTAD

Befaringsdato: 04.11.2024

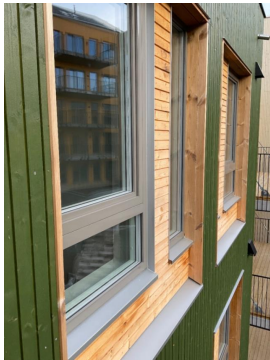
### TG 0 Vinduer

Vinduer med rammer og karmen i tre med isolerglass fra 2024.

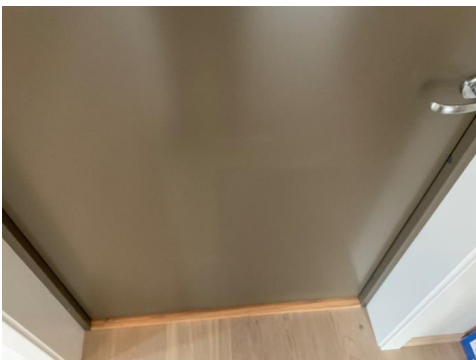
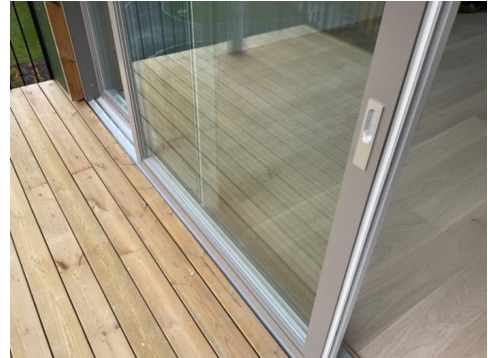
### TG 0 Dører

Ytterdør i tre fra 2024.  
Balkongdør i tre med stort glassfelt med isolerglass fra 2024.

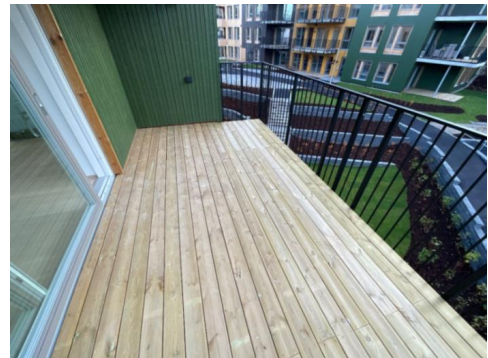
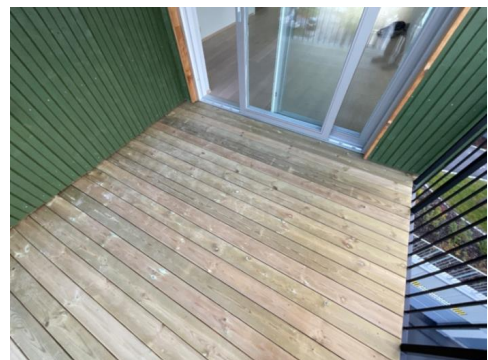
### TG 0 Balkonger, terrasser og rom under balkonger

To balkonger på hhv. 12 kvm og 8 kvm.

Rekkverkshøyde er målt og er innenfor dagens krav.

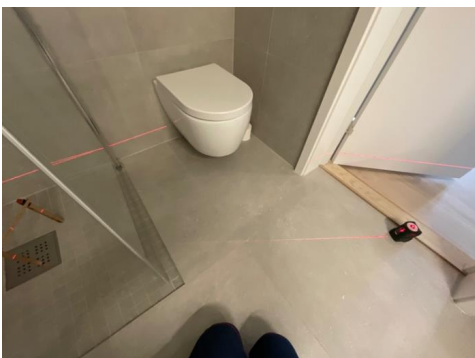
#### ! TG 0 Overflater Gulv

Flislagt gulv med vannbåren gulvvarme. Det er målt en høydeforskjell på ca. 25 mm fra topp membran til topp slukrist.

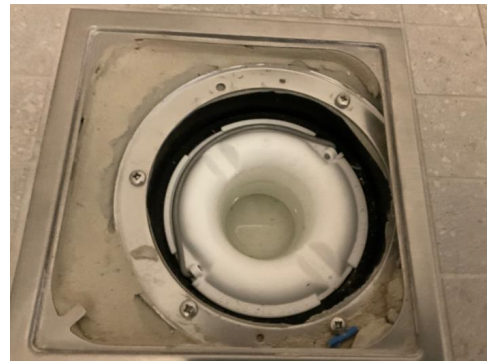
#### ! TG 0 Sluk, membran og tettesjikt

Plastsluk.

Fuktmåling ikke mulig grunnet vannbåren gulvvarme.

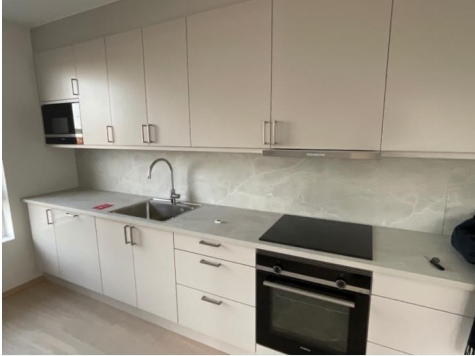
#### ! TG 0 Overflater og innredning

Kjøkkeninnredning fra 2024.

Kjøkkenet har slette fronter og laminat benkeplate. Integriert komfyr, platetopp, mikrobølgeovn, kjøl/fryseskap og oppvaskmaskin.

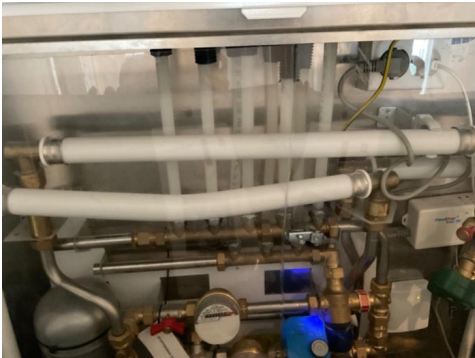
### ! TG 0 Vannledninger

Vannrør av pex (rør-i-rør) og flexislange.

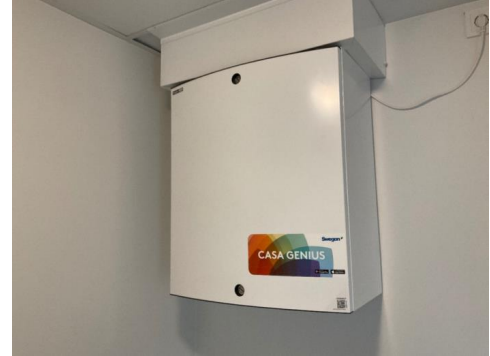
### ! TG 0 Ventilasjon

Balansert ventilasjonsanlegg som kontrollerer både mengden tilluft og avtrekksluft. Ventilasjonsaggregatet består av en vifte som trekker ut brukt luft fra våtrom, kjøkken og tekniske rom. Det består også av en vifte som trekker luft utenifra og tilfører frisk, temperert luft til oppholdsrom som soverom, stue osv.

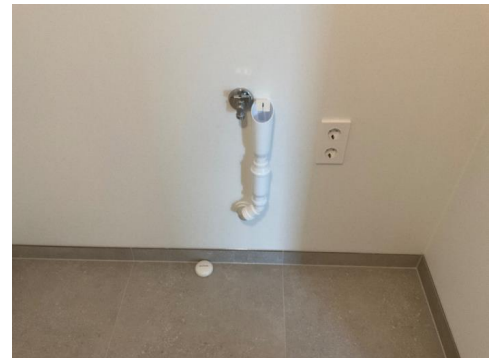
### ! TG 0 Andre VVS-installasjoner

Opplegg for vaskemaskin er plassert på teknisk rom. Rommet har ikke eget sluk, men det er installert vannstoppesystem og løsningen vurderes derfor tilfredsstillende.

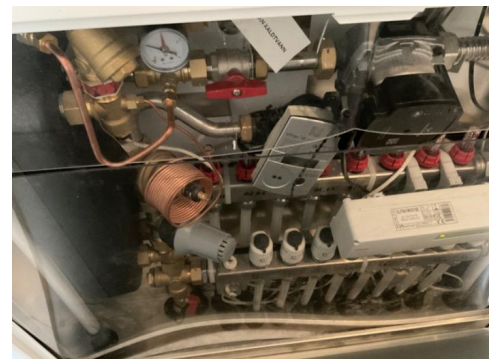
### ! TG 0 Vannbåren varme

Vannbåren gulvvarme via fjernvarme.

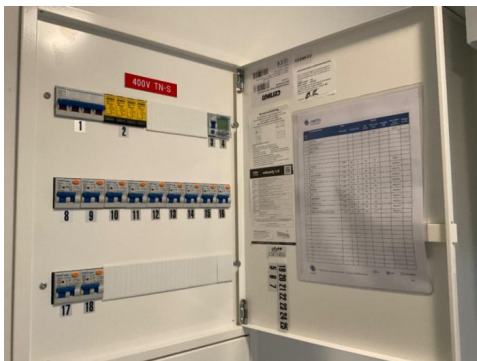
### ! TG 0 Elektrisk anlegg

Sikringskap med automatsikringer. 11 fordelerkurser på hhv. 15 og 25 ampere. Hovedkurs på 63 ampere.

Nytt el-anlegg med garanti.
