Tilstandsrapport

📍 Lappheia 2 A, 8615 SKONSENG

gnr. 50, bnr. 238

Areal (BRA): 1/2-part av tomannsbolig 70 m², Garasje 22 m²

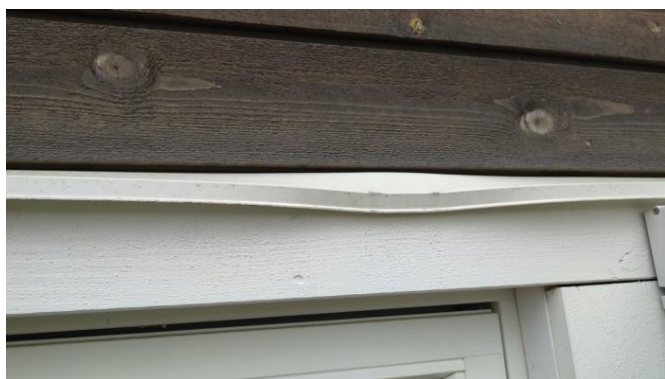
Malte vinduer av tre med 3-lags isolerglass fra byggeår.

- Det er påvist avvik rundt innsettsdetaljer.
- Vannbrett over vindu på stuen er skadet/bunglet.

- Det bør gjøres tiltak for å lukke avviket.

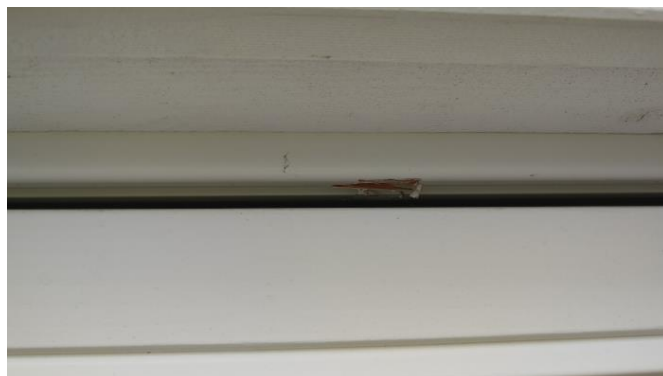
Hovedinngangsdør: Takoverbygget malt isolert dør med 3-lags isolerglassfelt fra byggeår.
Terrassedør: Isolert dør med 3-lags isolerglassfelt fra byggeår.
Mindre avvik:
- Sår i karm.

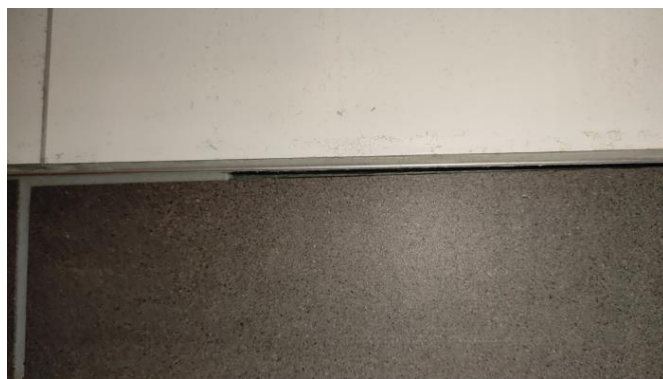
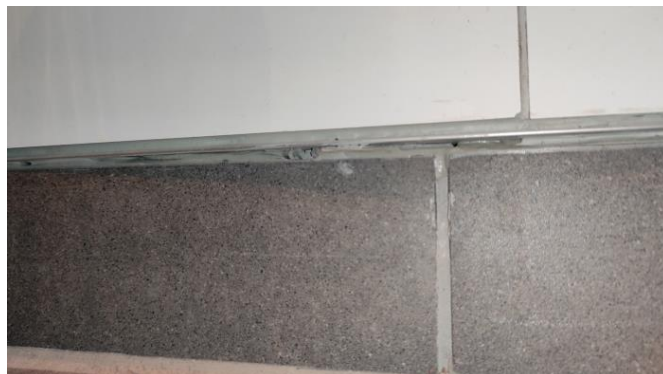
Vegger er tekket med våtromsplater.
Himling er tekket med malte himlingsplater.

Det er avvik i fuger mellom sokkelflis, bunnlist og våtromsplater.

Fuger mellom sokkelflis, bunnlist og våtromsplater bør utbedres.

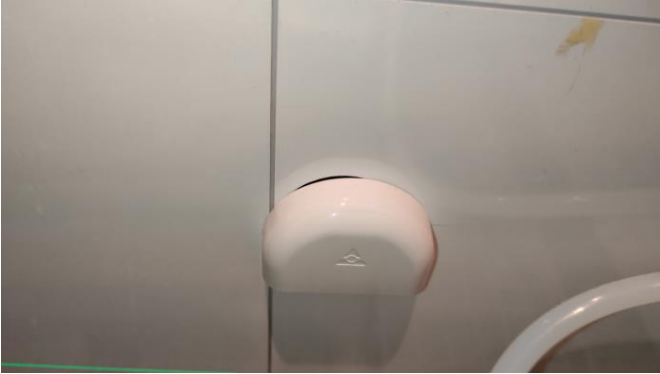
Badet har plastsluk og smøremembran med ukjent utførelse.

- Det er påvist mangelfull/feil utførelse rundt rørgjennomføringer e.l. som gir fare for fukt i konstruksjonen i våtzone.

Drensåpningen til rørskapet er plassert i våtsonen bak dusjkabinettet og er ikke tilstrekkelig tettet.

- Overvåk konstruksjonen jevnlig. For å få tilstandsgrad 0 eller 1 må løsningen utbedres, men tidspunktet for når dette er nødvendig er vanskelig å si noe om.
- Løsningen/utførelsen rundt rørgjennomføringer gir fare for fukt inn i konstruksjoner.

Tiltak for å unngå skader i våtrom er å etablere vanntette sjikt, og sørge for tett utførelse rundt rørgjennomføringer. Vanntette sjikt kan være ulike membranprodukter og overflatematerialer med dokumentert tettefunksjon.

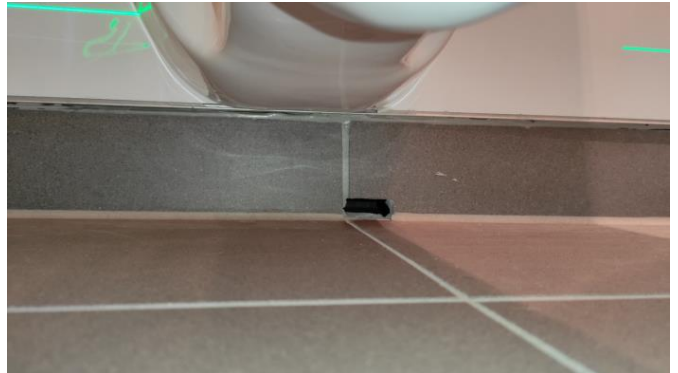
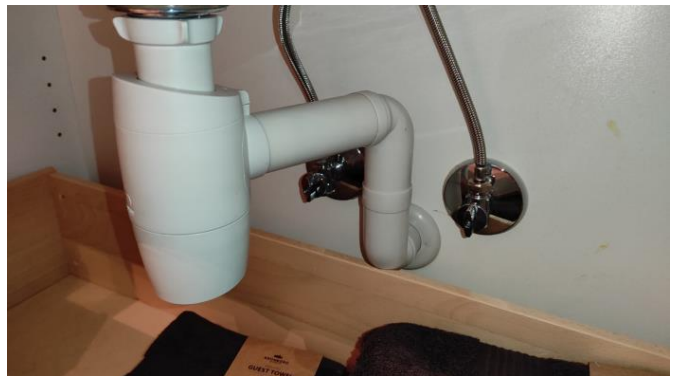
Badet har innredning med heldekkende servant og ett-greps blandebatteri, dusjkabinett, speil med overliggende belysning, veggmontert toalett og opplegg for vaskemaskin.

Kontroll av røropplegget.

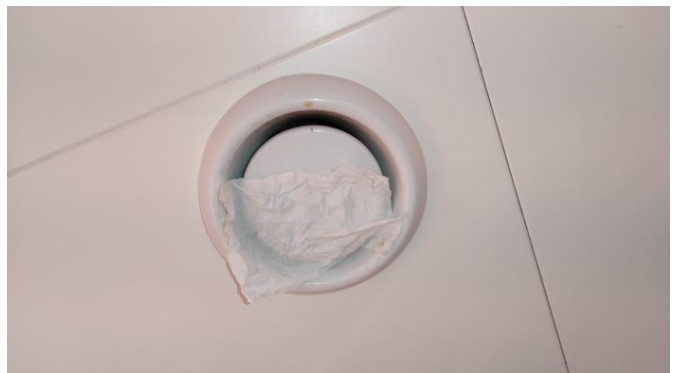
Badet har balansert ventilasjon via ventil i himling og luftespalte under dør.

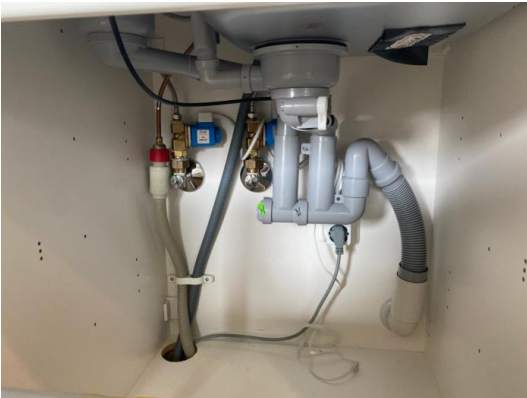
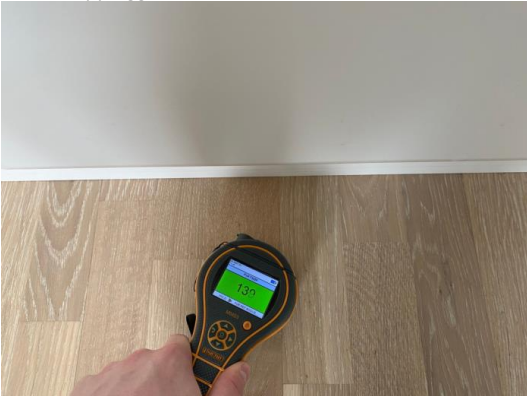
Kjøkkeninnredning av laminerte skrog med laminerte slette fronter, laminert benkeplate med nedfelt oppvaskkum i stål med ett-greps blandebatteri.

Det ble utført fuktøk ved kjøleskap, oppvaskmaskin og vask. Ingen forhøyede fuktverdier ble registrert.

Kontroll av røropplegg.

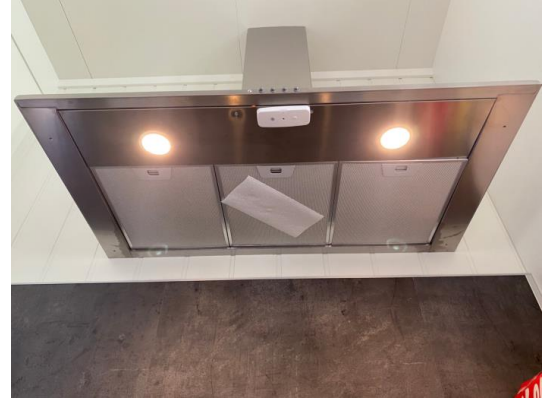
Kjøkkenventilator med avtrekk ut via balansert vetilasjon.

Funksjonstest av ventilator.

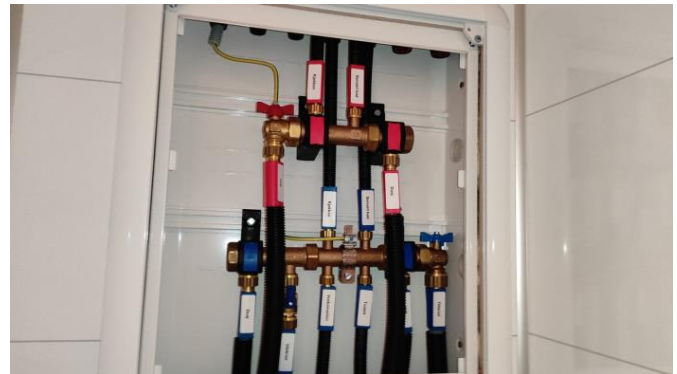
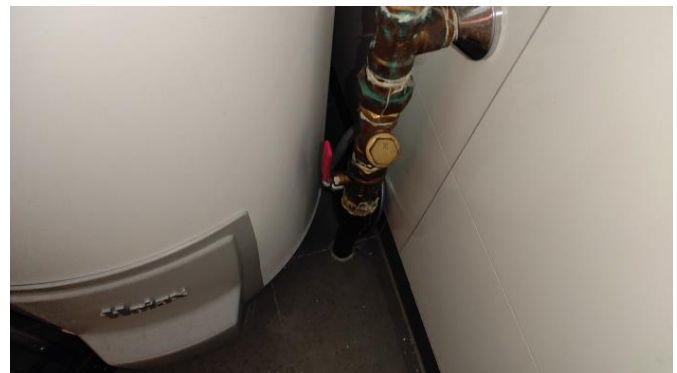
Vannledninger av plast.

Hovedstoppekran plassert på badet.

Tilfredsstillende vannmengde/trykk ved samtidig tapping i kraner.

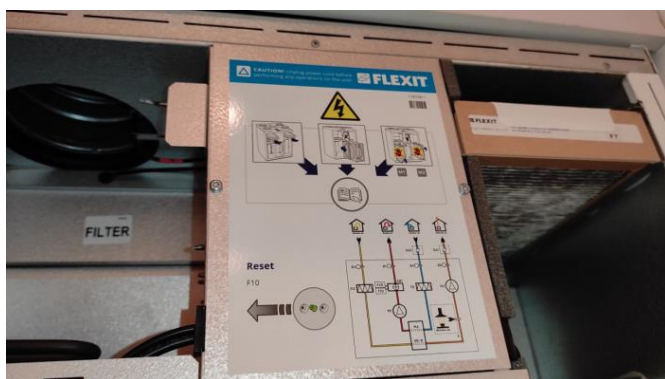
Leiligheten har balansert ventilasjon. Ventilasjonsaggregat av merket Flexit fra 2019 plassert på bad.

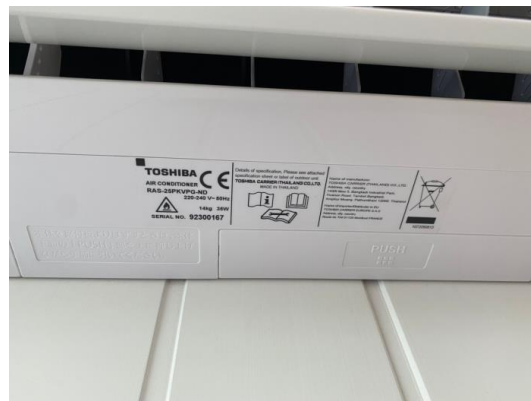
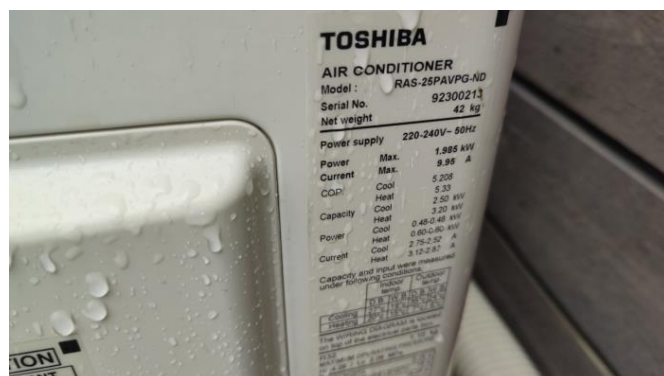
Luft-til-luft varmepumpe av merket Toshiba fra 2019 i stuen.

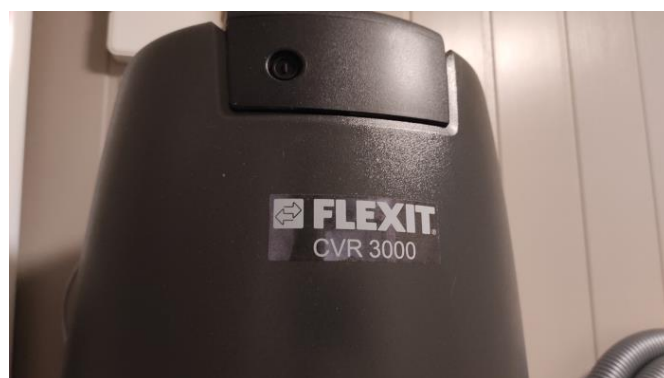
Leiligheten har sentralstøvsuger. Sugeenhet av merket Flexit CVR3000 plassert i bod. Sentralstøvsugeren ble ikke funksjonstestet ved befaring.

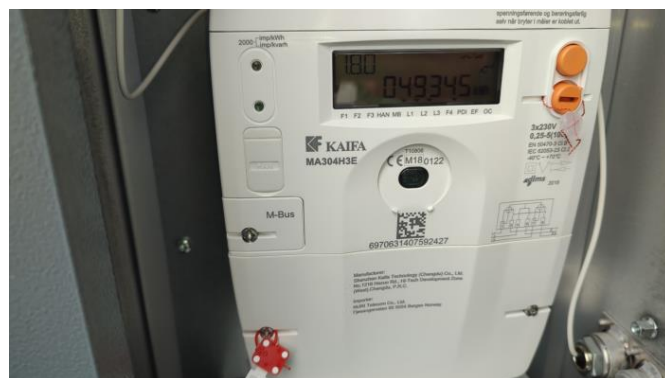
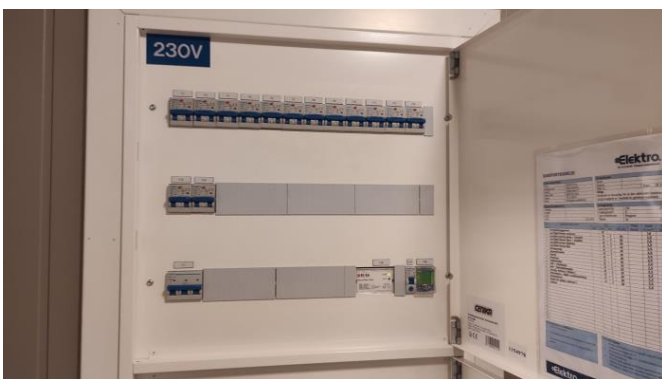
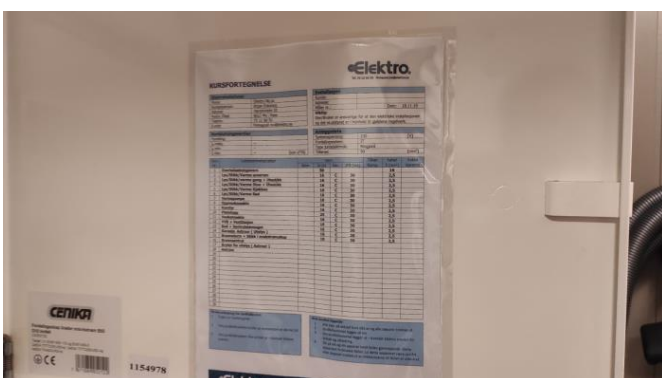
El-skap med automatsikringer plassert i bod og måler plassert i utvendig TKS.

Kontrollresultat: Det ble ikke funnet feil eller mangler ved anlegget.
