Nøkkelinformasjon

Enebolig innerst i blindvei på Heistad. Utsikt til Lundedammen og sjøen! 5 sov.Stor tomt m/potensial!

Nedre Lundeveg 11

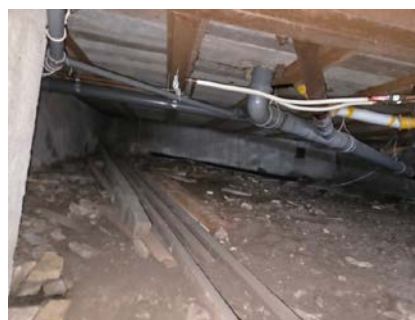
Adkomst til kryperom under tilbygget del fra luke i grunnmur. Grunn består av fjell. Vegger i murverk. Stubbloftsbord i himling. Ingen tegn til fukt problematikk ble registrert ved inspeksjon.

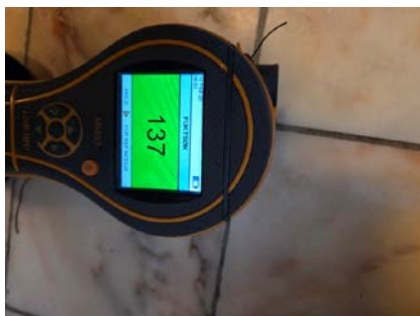
2. ETASJE > BAD

Det ble ikke målt noen unormale fuktverdier på bad ved bruk av fuktindikator.

- Manglende oppgradering av våtrommet medfører høy risiko for at konstruksjonene ikke vil tåle vanlig bruk av vann eller lekkasjer. Selv om det er dusjkabinett, er det fortsatt en betydelig risiko for at våtrommens konstruksjoner ikke tåler lekkasjer. Dette kan føre til fuktskader på tilstøtende konstruksjoner.

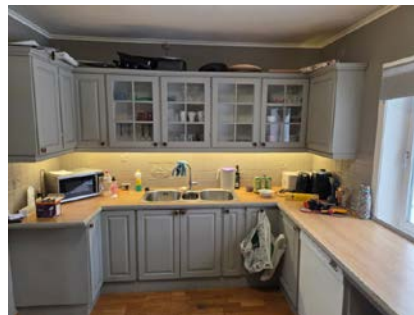
1. ETASJE > KJØKKEN

Kjøkkeninnredningen består av malt eik dør og skuffronter. Benkeplate i laminat med benkebeslag i stål. Malt fliser mellom over og underskaper. Ventilator ført ut i vegg. Innredning fra 1980 tallet. Innredning fyller sin funksjon, men har fått en høy alder og synlig slitasje.
