Sørsundveien 12, 6507 KRISTIANSUND N

**Flott oppusset rekkehus med  
nydelig utsikt og flott uteområde!**

# Tilstandsrapport

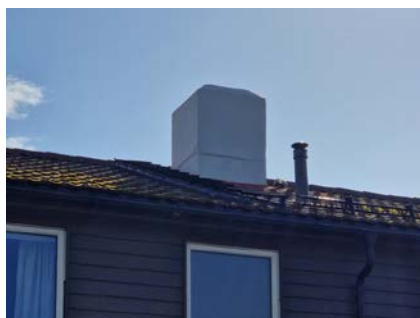
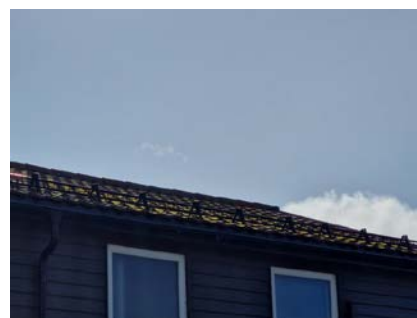
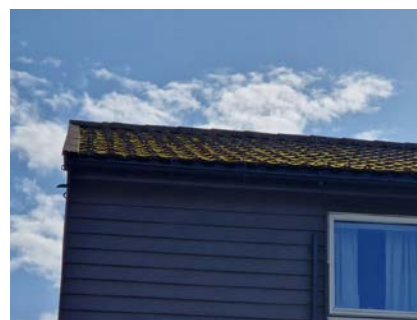
Taktekingen er av steinbelagte stålplater. Taket er besiktiget fra bakkenivå.

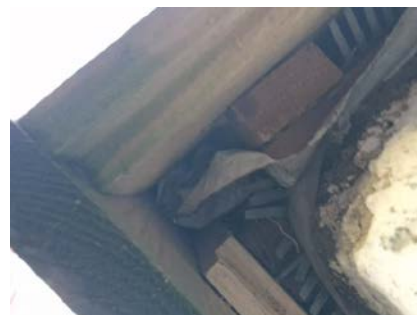
### TO 1 Nedløp og beslag

Takrenner, nedløp og beslag er utført i sort stål.

- Det er påvist andre avvik:

Musebånd bør monteres stedvis rundt boligen.

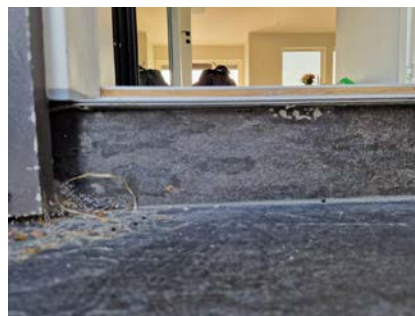
- Hele takkonstruksjonen er gjenbygget. Det er ingen mulighet til vurdering utover alder og observasjoner fra underliggende etg.

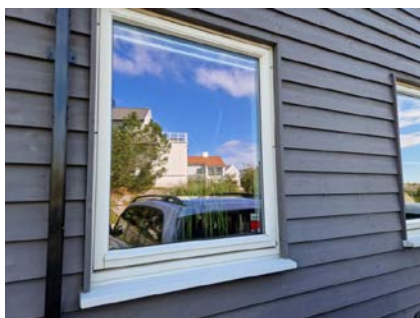
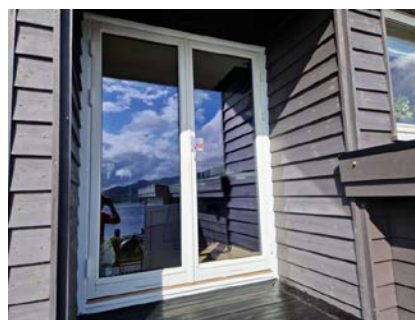
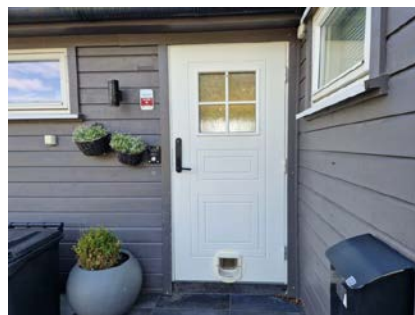
## ! TG 1 Vinduer

Bygningen har malte trevinduer med 2-lags glass.

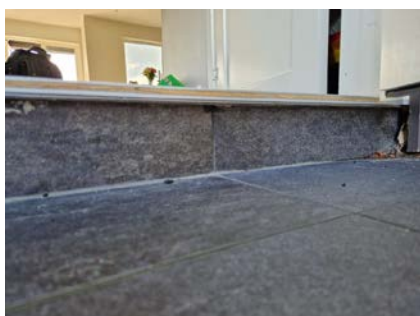
- Det er påvist avvik rundt innsettsdetaljer.

- Det bør gjøres tiltak for å lukke avviket.

Beslag bør monteres på en fagmessig måte for å unngå fukt inntrengning.

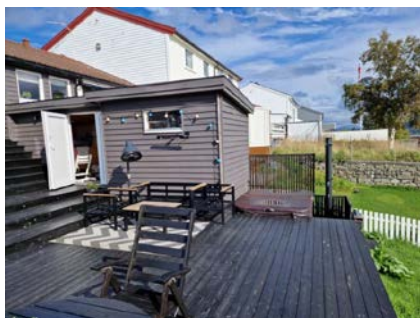
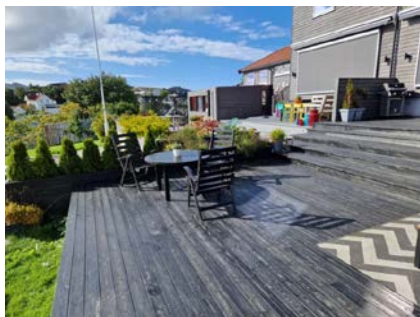
## TG 3 Utvendige trapper

Bygget er utført med en utvendig trapp av treverk.

- Rekkverk må monteres for å lukke avviket.

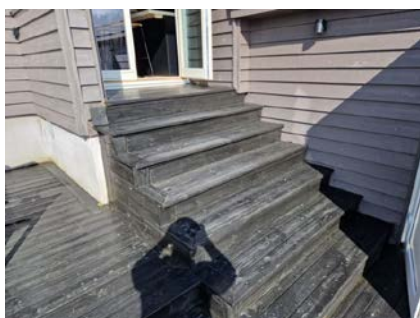
## ! TG 3 Balkonger, terrasser og rom under balkonger

Boligen er oppført med veranda på en side av bygget. Verandaen er av terrassebord.

- Rekkverk må monteres for å lukke avviket.

**Kostnadsestimat: Under 10 000**

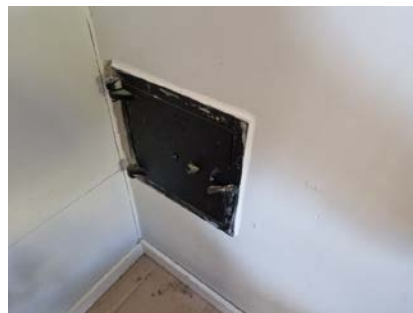
## TG 2 Pipe og ildsted

Boligen er oppført med en elementpipe med pusset overflater. I stuen er det plassert en peis.

- Det anbefales å montere ildfast plate under luker på pipe.

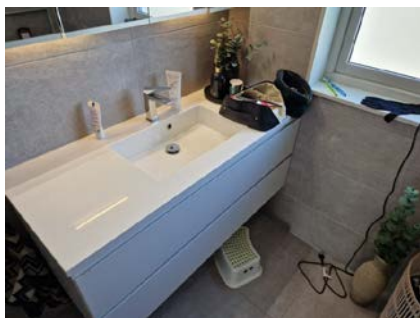
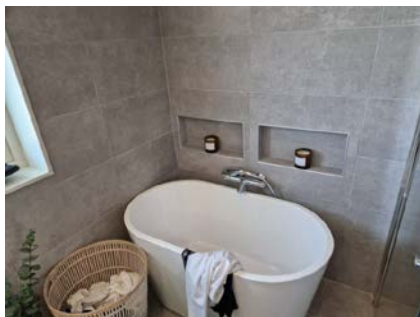
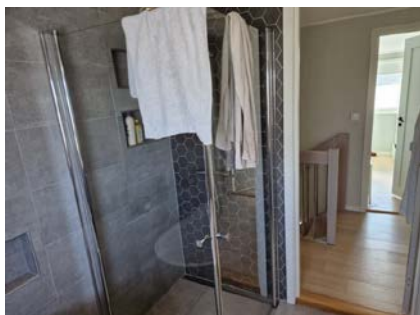
## 2. ETASJE > BAD

- Det er påvist at høydeforskjell fra topp slukrist til gulv/synlig topp membran ved dørterskel er mindre enn 25 mm.
- Det er påvist at noen fliser har bom (hulrom under).
- Det er påvist avvik i fallforhold til sluk i forhold til krav i forskrift på byggetidspunktet.

Avviket gir grunnlag for at konstruksjonen overvåkes jevnlig. Et mulig tiltak vil være å installere et tett dusjkabinett. Skal konstruksjonen oppnå TG 0 eller må avviket utbedres.

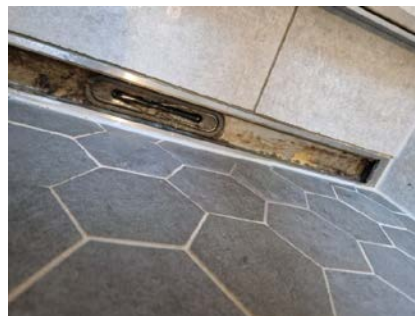
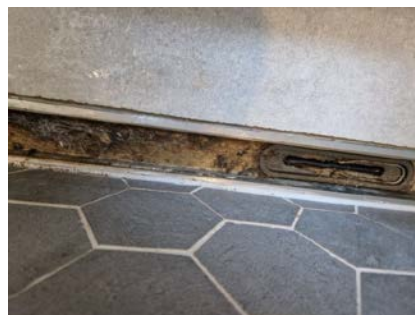
### TG 2 Sanitærutstyr og innredning

- Det er ikke påvist tilfredsstillende løsning for å synliggjøre lekkasje fra innebygget susterne.

Det bør gjennomføres ytterligere undersøkelser om lekkasje vannet blir synliggjort på en måte som ikke kunne avdekkes ved befarig. Er det ikke tilordnet løsning for synlig gjøring av lekkasje vann må dette avvikt utbedres.

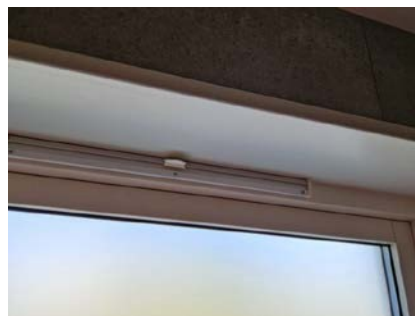
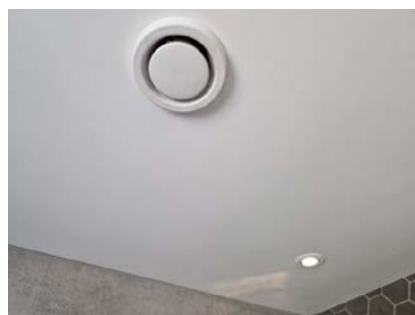
## 2. ETASJE > BAD

### TC 2 Ventilasjon

- Elektrisk avtrekksvifte bør monteres for å lukke avviket.

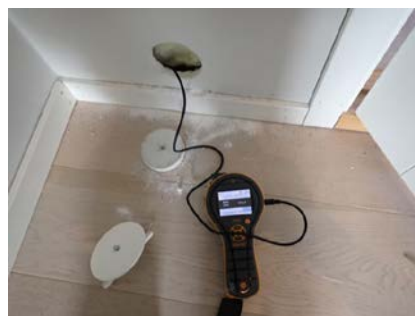
## 2. ETASJE > BAD

### TC 0 Tilliggende konstruksjoner våtrom

Hulltaking er foretatt uten å påvise unormale forhold. Hulltaking er foretatt fra gangen mot badet. Fuktivotemåling (vekt%) i konstruksjonen ble målt til 7.

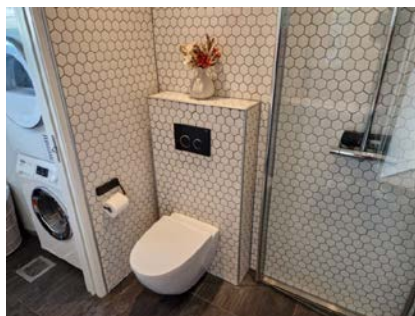
### TG 1 Overflater vegger og himling

Veggene er kledd med flis. Det innvendige taket er lagt med malte gips plater.

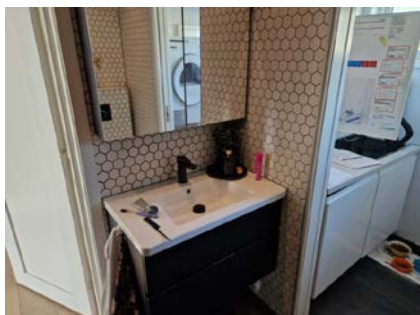
## 1. ETASJE > BAD

### TG 2 Sluk, membran og tettesjikt

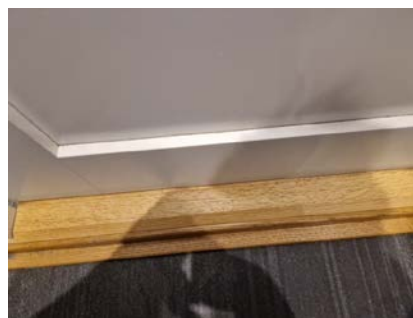
## 1. ETASJE > BAD

### TG 0 Tilliggende konstruksjoner våtrom

Hulltaking er foretatt uten å påvise unormale forhold. Hulltaking er foretatt mot innredningen. Fuktkvotemåling (vekt%) i konstruksjonen ble målt til 7.

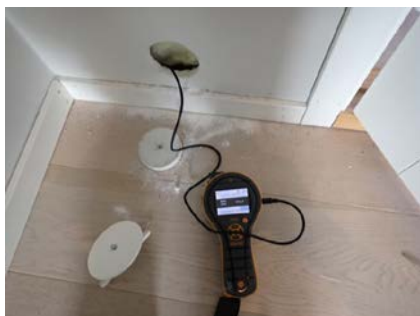
## 1. ETASJE > VASKEROM

Vaskerommet har en lys innredning med glatte fronter. Det er en laminat benkeplate med nedfelt vask.

- Opplegg for vaskemaskin
- Sikringsskap
- Rør i rør skap
- Varmtvannsbereder

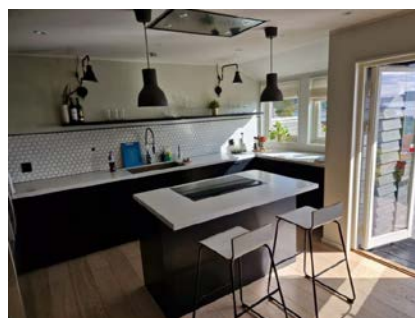
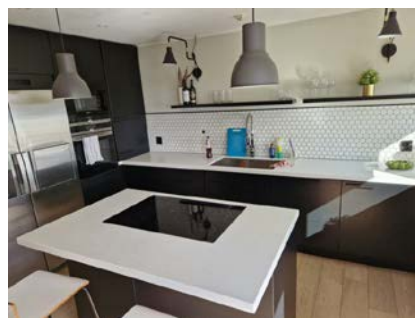
## 1. ETASJE > STUE/KJØKKEN

### TG 1 Avtrekk

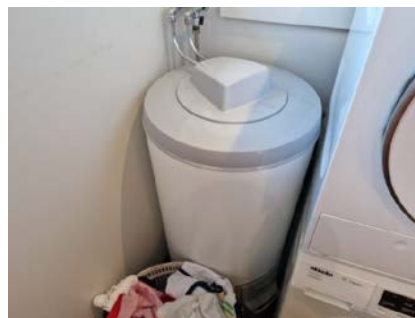
### TG 1 Varmtvannstank

Det er en varmtvannsbereider plassert på vaskerommet, som rommer ca 200 liter.

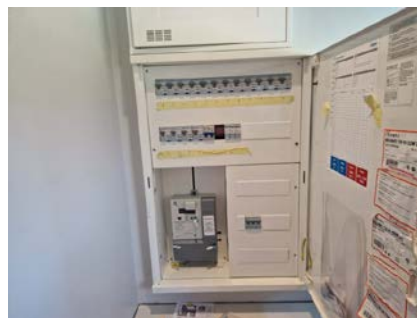
### TG 2 Elektrisk anlegg

Takstmann er ikke EL fagmann og deler av anlegget er skjult. På generelt grunnlag anbefaler DSB(Direktoratet for Sikkerhet- og Beredskap) kontroll av EL anlegg hvert 5. år. Kostnadsestimat i rapporten her, er for en EL-kontroll og hensyntar ikke eventuelle fremtidige påkostninger for utbedring av eventuelle avvik.

**Kostnadsestimat: Under 10 000**

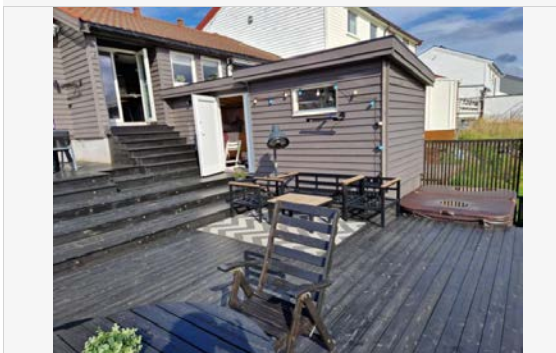
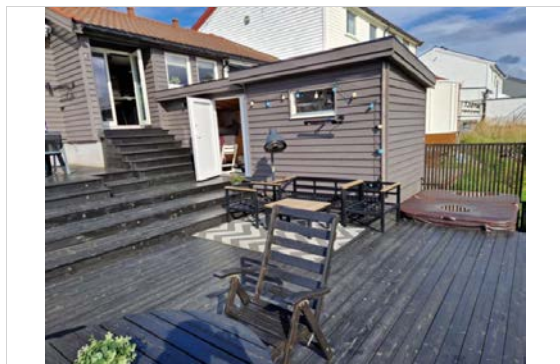
### Bod

Boden er oppført på bjelker. Veggkonstruksjonen er av bindingsverk, kledd med liggende bordkledning. Taket har pulttak form og er av plassbygde bjelker, med under tak av osb plater. Tekkingen er av asfaltpapp. Boden er utstyrt med en ytterdør av PVC. Innvendig er boden av åpne konstruksjoner.

Boden er ikke tilstandsvurdert.

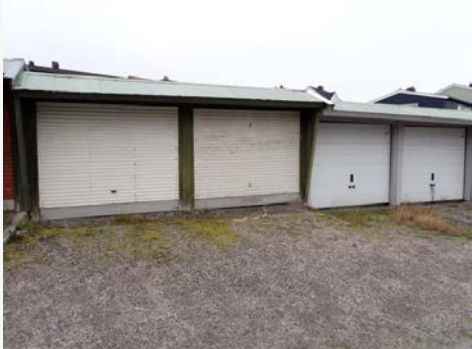
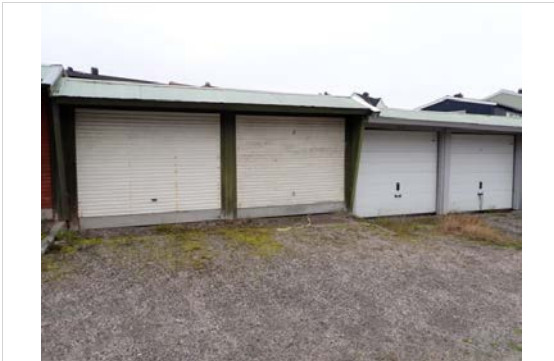
## Garasje

Garasje i rekke. Oppført med ringmur. Gruset gulv. Vegger er oppført i bindingsverk med stående kledning på. Takkonstruksjon i pulttak form med taksperrer. Taktekke av stålplater. Innvendig har garasjen åpne konstruksjoner. Vippeport av tre.
