Spennende og unik enebolig med stilige løsninger! Garasje | Nydelig uteområde

Tilstandsrapport

# gnr. 98, bnr. 378

Befaringsdato: 14.04.2026

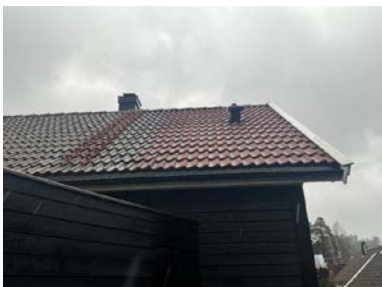
Nyere tekking over tilbygget.

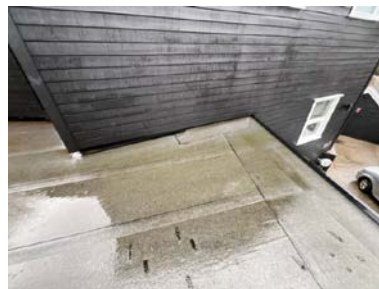
Årlig kontroll av takflater anbefales spesielt etter mye snø eller regn.

Årlig kontroll av takflatene anbefales.

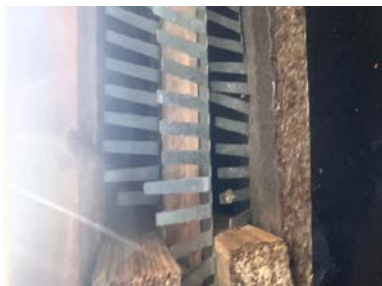
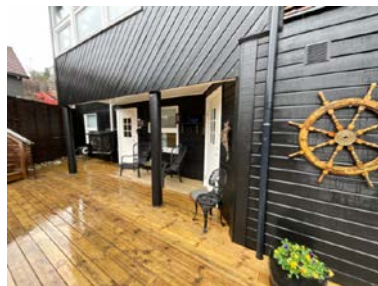
Nyere deler av boligen med god lufting.

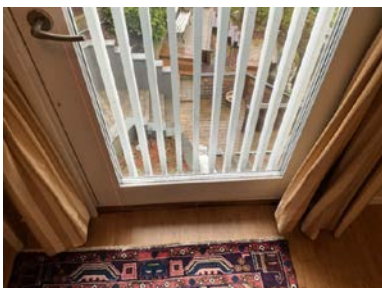
Dører - 2015

- Karmene i dører er værslitte utvendig og det er sprekker i trevirket.
- Tilstandsgrad 2 gis når bygningsdelen har vesentlige avvik. Bygningsdelen skal enten ha feil utførelse, en skade eller symptomer på skade, sterk slitasje eller nedsatt funksjon. Graden gis når bygningsdelen trenger vedlikehold eller tiltak i nær fremtid. Graden skal også brukes når delen er gammel og det er grunn til å varsle om faren for skader på grunn av alderen, eller når det er grunn til å overvåke delen spesielt på grunn av fare for større skader eller følgeskader.

Eldre tredører har redusert teknisk og funksjonell standard som følge av alder og normal slitasje. Over tid kan dette medføre svekket tetthet, deformasjoner i dørblad/karmer, redusert isolasjonsevne og økt luftlekkasje. Slitasje i overflatebehandling kan også gi økt risiko for fuktopptak og videre nedbrytning av treverket dersom vedlikehold ikke følges opp.

Forholdet representerer et aldersrelatert avvik, og ytterligere forringelse må påregnes.

Det anbefales jevnlig vedlikehold, herunder overflatebehandling, kontroll av tetningslister, justering av hengsler og beslag samt utbedring av eventuelle lokale skader. Utskiftning må påregnes på sikt som følge av alder og naturlig slitasje.

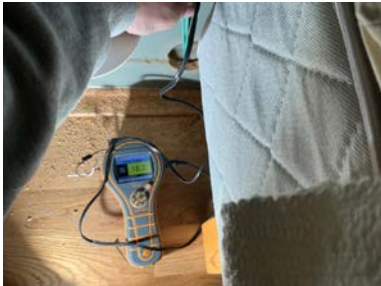
- Det påviste fuktnivå gir grunn til å overvåke konstruksjonen jevnlig for å se utvikling over tid, og eventuelt foreta tiltak for å unngå fuktskader.
- Anbefaler tiltak i rom under terreng og/eller på dreneringen da høy fuktighet på sikt vil kunne resultere i mugg/råte i treverket. Det er ingen tegn på skade der hulltaking er utført, men det kan ikke utelukkes skader som ikke er registrert da hulltaking kun gir mulighet for kontroll av et lite område i konstruksjonen.
- Plast mot terreng vil kunne resultere i at fukt fra utsiden lukkes inne i konstruksjonen, med dertil fare for råteskader i veggen. En må være obs på vann og fukt utenfra og regelmessig holde konstruksjonen under oppsikt for å se etter fukt.
- Fuktighet i påførte vegger under terrenget vil variere med årstidene og verdiene kan være normal fra 18 vektprosent og ned til under 6%.

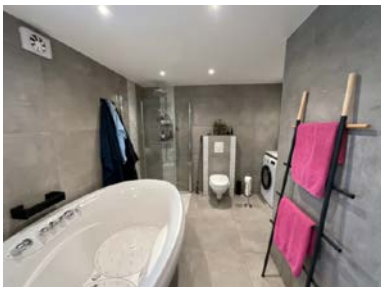
Veggene har overflater av fliser. I taket er det malte slette plater.

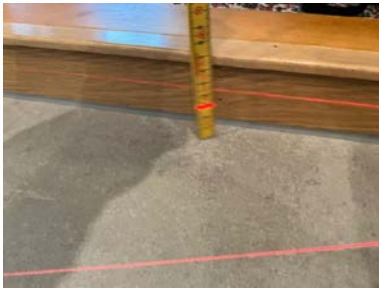
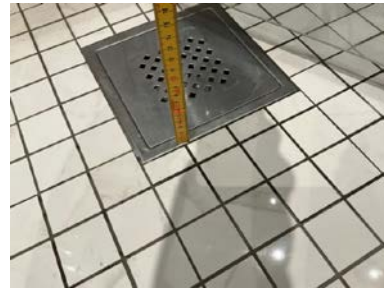
2. ETASJE > BAD/VASKEROM

Det er flislagt gulv med elektriske varmekabler. Det er 26 mm. høydeforskjell fra flis ved dør til slukrist. Oppkant ved dør. Dusjnisen er nedsenket med ca 10 mm, lokalt fall i dusjen.

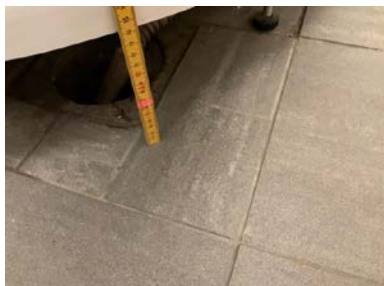
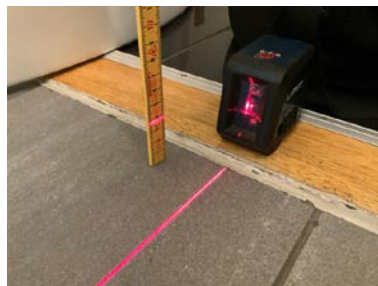
TG 2 Sluk, membran og tettesjikt

Det er ikke registrert synlige tegn til lekkasje eller fuktskade ved befaring. Hulltaking og fuktmåling i tilstøtende konstruksjon viste normale verdier. Manglende dokumentasjon på utførelse medfører redusert forutsigbarhet knyttet til membranens utførelse, detaljer rundt slukt og forventet levetid. Smøremembran er erfaringsmessig mer utsatt for utførelsesfeil enn prefabrikkerte membransystemer, særlig i overgang mot sluk. Tilstandsgrad 2 settes på bakgrunn av manglende dokumentasjon og alder, samt behov for økt oppfølging i videre brukstid.

- Eldre sluk av plast er ofte utsatt for lekkasjer og særlig i overganger. Eventuelle lekkasjer kan medføre fuktskader på tiliggende konstruksjoner.
 - Det er viktig å merke seg at levetiden til en membran varierer basert på kvalitet, installasjon og bruk. Eldre membraner kan bli sprø og sprekke opp, noe som fører til at de mister sin vanntettende funksjon. Dette kan resultere i vannlekkasjer gjennom vegger og gulv og fuktskader.
- Sprekker i membran oppstår typisk i overgang mellom sluk og gulv, deler av dette området er dekket av fliselim og fugemasse og er ikke tilgjengelig for kontroll. Hull i dette område vil kunne føre til skader i konstruksjonen.

Det anbefales jevnlig visuell kontroll av fuger, slukovergang og gjennomføringer. Ved fremtidig oppussing bør full utskifting av membran og sluk vurderes.

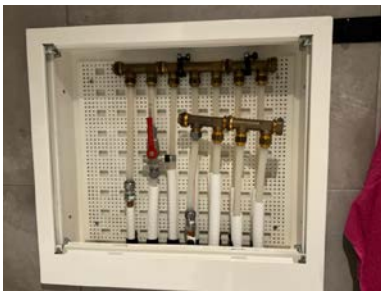
Innvendige vannledninger er av plast (rør i rør). Det er besiktiget i rørskap.

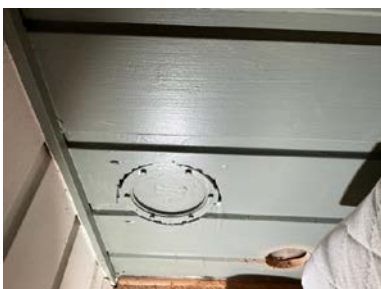
Avløpsledninger med høy alder har generelt økt risiko for lekkasjer eller svikt i skjøter over tid. Da deler av rørsystemet ligger skjult i konstruksjoner, kan eventuelle lekkasjer utvikle seg før de blir synlige.

Det anbefales jevnlig kontroll av synlige deler av avløpssystemet. I forbindelse med fremtidig oppgradering eller rehabilitering av våtrom vil det være naturlig å vurdere utskifting av eldre avløpsrør.

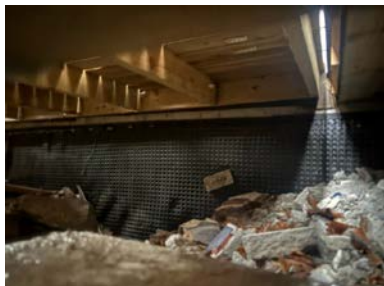
TG 2 Fuktsikring og drenering

Dreneringen er fra byggeår. Det er synlig utvendig fuktsikring av murene som ligger under terrenget.

Drenering og utvendig fuktsikring vurderes å ha passert mer enn halvparten av forventet levetid. Utskifting av drenering og etablering av ny utvendig fuktsikring må påregnes på sikt.

Inntil dette eventuelt utføres bør konstruksjonen følges opp med jevnlig kontroll for å avdekke eventuell utvikling av fukt eller skader i rom under terreng.
