Nordvikvegen 269, 2316 HAMAR

**Salgsobjekt:** Leilighet  
**Eierform:** Eierseksjon  
**Byggeår:** 1931  
**BRA-i/BRA Total** 56 m<sup>2</sup>/56 m<sup>2</sup>  
**Tomtstr.:** 35.2 m<sup>2</sup>  
**Soverom:** 1  
**Gnr./bnr.** Gnr. 1, bnr. 7545  
**Snr.** 8  
**Oppdragsnr.:** 1213250261

# Tilstandsrapport

# gnr. 1, bnr. 7545, snr. 8

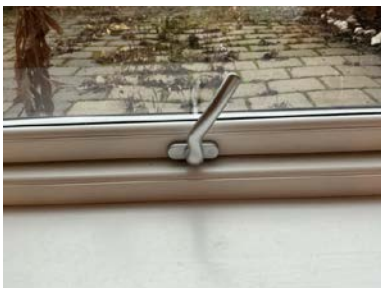
Defekt åpne/lukkemekanisme på ett vindu på stue.

Åpne-/lukkemekanisme på aktuelt vindu bør utbedres eller skiftes for å sikre normal funksjon og tett vindu. Utforinger med slitasjeskader kan sparkles/pusses og overflatebehandles ved behov.

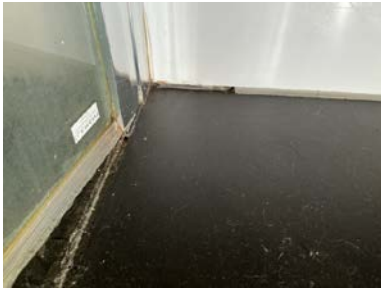
Det er registrert stedvis manglende elastisk fuge i overgang mellom gulvflis og veggflis. Manglende elastisk fuge kan medføre risiko for sprekke dannelse i stiv fugemasse, bevegelseskader i fliser og redusert tetthet i overgangen mellom gulv og vegg. Dette kan over tid øke faren for fuktinntrenging og følgeskader i underliggende konstruksjoner.

Det bør etableres elastisk fuge der dette mangler.

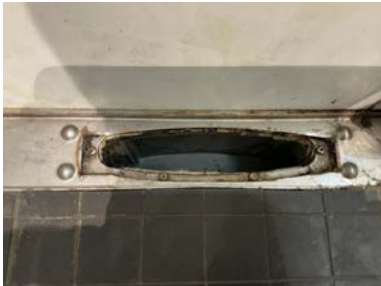
Det er registrert begrenset fall på våtromsgulvet. Det er målt ca. 14 mm høydeforskjell fra topp slukrist til topp flis ved dørterskel. Dette vurderes som lite fall i forhold til anbefalt løsning for effektiv avrenning mot sluk. Videre kan det ikke verifiseres at det er etablert forskriftsmessig oppbrett på membran mot tilstøtende konstruksjoner/dørterskel. Begrenset fall kan gi redusert avrenning til sluk, med risiko for vannansamlinger på gulv og økt fuktbelastning på overflater og tilstøtende konstruksjoner. Manglende mulighet for å verifisere oppbrett på membran medfører usikkerhet knyttet til fuktsikkerheten i overgang mot vegg og dørterskel, med potensiell fare for fuktinntrenging og følgeskader.

Slukrenne i dusjhjørne.

Det anbefales å etablere en fuktsensor ved dør tilknyttet automatisk vannstopper, slik at vanntilførsel blir stengt dersom vann skulle trekke mot døren ved en eventuell lekkasje fra utstyr på rommet.

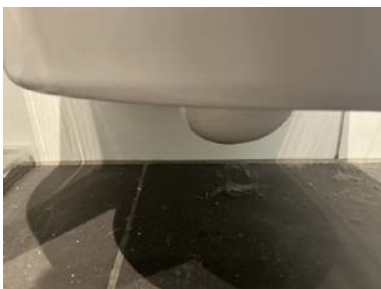
Det er ikke etablert noen dremsåpning for synliggjøring av eventuell lekkasje fra innebygget sistene, og det er ikke fremlagt noen dokumentasjon på annen godkjent løsning.

Det er ikke etablert dremspalte fra innebygget sistene.

Dokumentasjon av annen godkjent løsning for innebygget sistene bør fremskaffes, alternativt så bør det etableres en automatisk vannstopper i tilknytning til innebygget sistene uten dremsåpning.

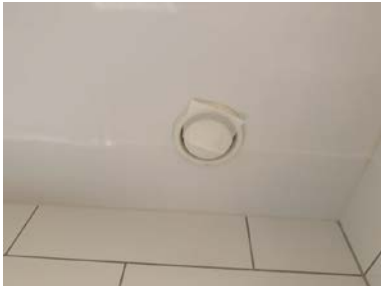
Avtrekkseffekten er testet med papir.
