Rødovre vei 24C, 1474 LØRENSKOG

# Tilstandsrapport

# gnr. 111, bnr. 67, snr. 3

Befaringsdato: 01.10.2025

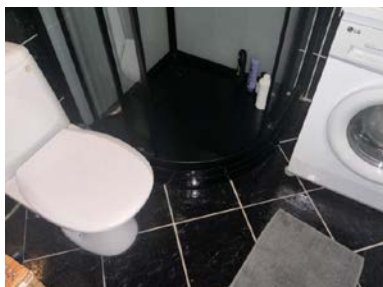
Manglende rengjøring av sluk kan føre til at dette tetter seg som kan føre til vannskader før problemet oppdages.

- Det er mangelfull/feil utførelse rundt rørgjennomføringer generelt.

Dette kan øke muligheten for at fukt trenger inn i konstruksjonen om gjennomføringer utsettes for fukt.

- Membranen er ikke tilfredsstillende, avslutning bak bereder er ikke klemt, noe som kan gi økt risiko for fuktinntrengning i bakomforliggende konstruksjon. Det mangler fliser enkelte steder på vegg, på grunn av dette kan man se eldre tapet på vegg, dette gjelder også ved rørgjennomføring bak dusjkabinett (i våt sone).

Ufagmessig avslutning, ikke tilfredsstillende rørgjennomføring, membran er avsluttet utenfor vegg noe som medfører utett overgang. Ufagmessig rørgjennomføring.

Dusjkabinett gir ikke tilgang til sluk.

Manglende tilgang til sluk, feil utførelse ved rørgjennomføringer, samt eldre sluk og membran øker risikoen for lekkasjer, tilstopping og fuktinntrengning som kan medføre skjulte skader i konstruksjon.

Det bør etableres tilfredsstillende tilgang til sluk og tette rørgjennomføringer. Eldre sluk og membran må påregnes utskiftet, og helhetlig rehabilitering av våtrommet må gjennomføres for å sikre forskriftsmessig fuktsikring.
