Ragnhilds vei 11A, 1473 LØRENSKOG

# Tilstandsrapport

# Andelsnummer 22

Befaringsdato: 10.09.2024

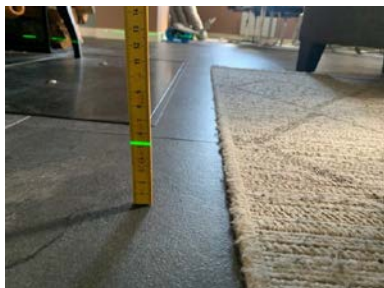
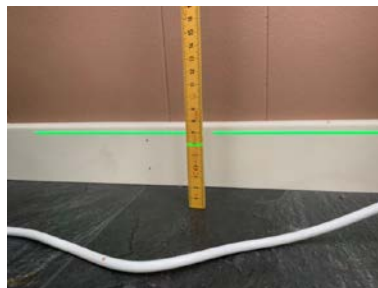
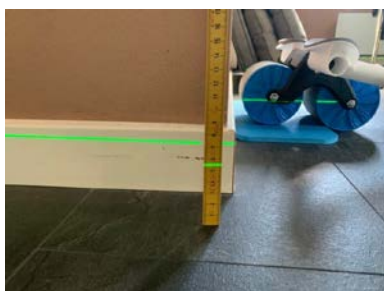
- Målt høydeforskjell på mellom 10 - 20 mm innenfor en lengde på 2 meter. Tilstandsgrad 2 gis med bakgrunn i standardens krav til godkjente måleavvik.
- Målt høydeforskjell på over 15 mm gjennom hele rommet. Tilstandsgrad 2 gis med bakgrunn i standardens krav til godkjente måleavvik.

- For å få tilstandsgrad 0 eller 1 må høydeforskjeller rettes opp. Det vil imidlertid sjelden være økonomisk rasjonelt som et enkeltstående tiltak i en bolig som dette. Dersom boligen en gang skal renoveres, kan man vurdere slike tiltak.

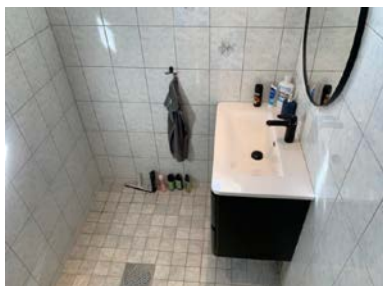
Oversiktsbilde

Antatt aktuell byggeforskrift er tekniske forskrifter i perioden 1997-2010. Dokumentasjon: ingen dokumentasjon.

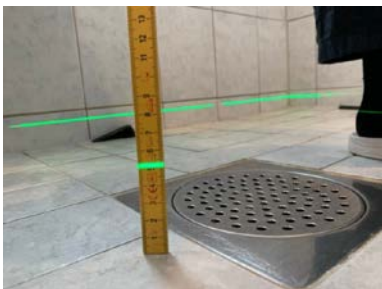
- Det er påvist avvik i krav til høydeforskjell/fall-løsning på våtrommet.

Det er påvist fall på gulv til sluk ved stikkontroll, men avviker fra dagens krav.

Det gjøres oppmerksom på forholdene. Enkelte områder med noe ujevn flislegging så det kan muligens bli liggende noe vann.

Fall til sluk, men under dagens krav.

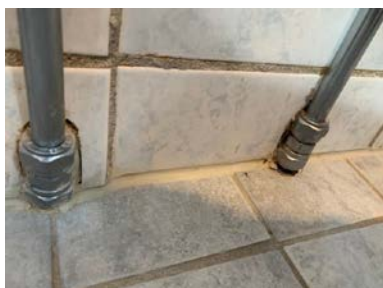
Ingen tegn til rørmansjetter eller at membran er ført opp over gulv

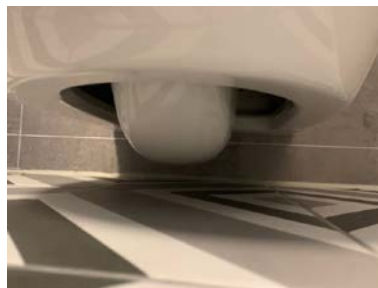
- Det er ikke påvist tilfredsstillende løsning for å synliggjøre lekkasje fra innebygget sisterner.
- Toalettrom har ingen ventilering fra rommet, NS 3600 krever mekanisk avtrekk for å kunne gi TG 0/1.

Mangler hull for å synliggjøre lekkasjevann fra sisternen.

De bør etableres hull i flis under toalettet slik at evt. lekkasjevann raskt synliggjøres.
