# Flott enebolig over to plan, med en barnevennlig beliggenhet | Kort vei til buss, skole og barnehage

# Tilstandsrapport

## ENEBOLIG

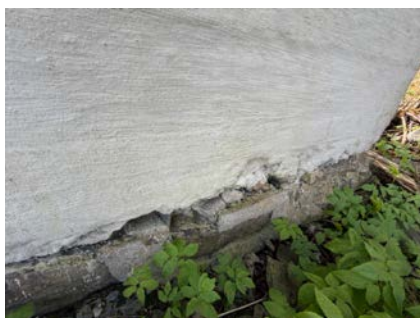
Flere området er med åpninger som bør tettes.

Mindre sprekker og riss i grunnmur.  
Flere åpninger som bør støpes igjen.

Åpninger bør støpes igjen.

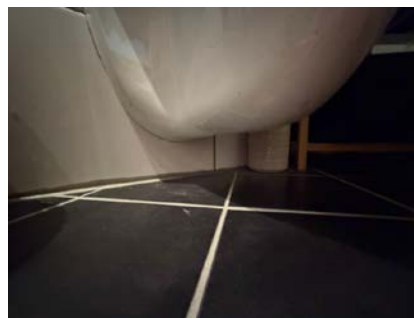
LOFT > BAD/VASKEROM - 3.2M2

- Det er ikke påvist tilfredsstillende løsning for å synliggjøre lekkasje fra innebygget systerne.

Uten dreneringsløsning/lekkasjesikring kan lekkasje på den innebygde systerne pågå over lang tid uten å bli oppdaget.

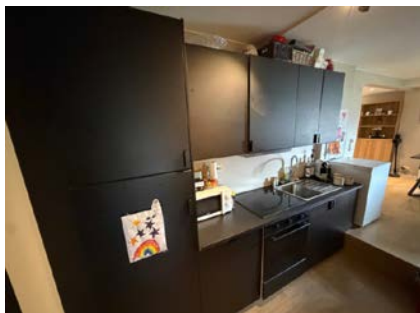
### 1. ETASJE > STUE/KJØKKEN - 31.3M2

Oppvaskmaskin bør justeres, står for langt inne.  
Noe fuktmerker i benkeplate ved oppvaskmaskin.

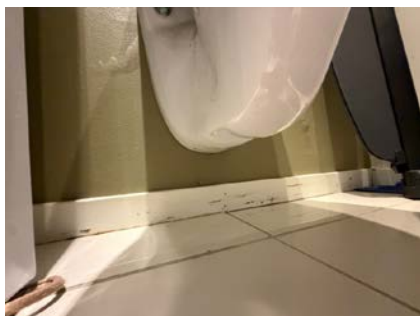
- Toalettrom har ingen ventilering fra rommet, NS 3600 krever mekanisk avtrekk for å kunne gi TG 0/1.
- Det er avvik:

Store deler av toalettrommet må rives grunnet vannlekkasje fra bereder.

Det er lekkasje på varmtvannstanken

Kostnadsestimat: 100 000 - 200 000
