**Salgsobjekt:** Fritidseiendom  
**Eierform:** Eiet  
**Byggeår:** 2016  
**BRA-i/BRA Total** 158/158 kvm  
**Tomtstr.:** 1308 m<sup>2</sup>  
**Soverom:** 5  
**Antall rom:** 7  
**Gnr./bnr.** Gnr. 56, bnr. 234  
**Oppdragsnr.:** 1411250125

# Moderne og innbydende fritidsbolig fra 2016 - en perle i naturskjønne omgivelser - Solrik

📍 Høgåsvegen 48, 4735 EVJE  
📖 EVJE OG HORNNES kommune  
# gnr. 56, bnr. 234

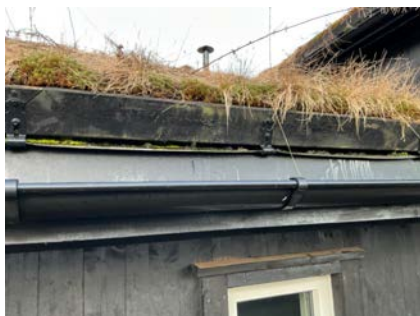
Torvtak deretter.

Ingen åpenbare lekkasjesymptomer avdekket ved besiktigelse på innvendige overflater.

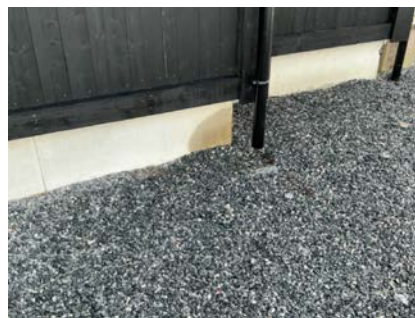
Vannbord og vindski av tre.

Normalt oppsyn og vedlikehold påregnes, samt utskiftninger etter estimerte levetider.

Anbefales utkaster som leder vann bort fra grunnmur.

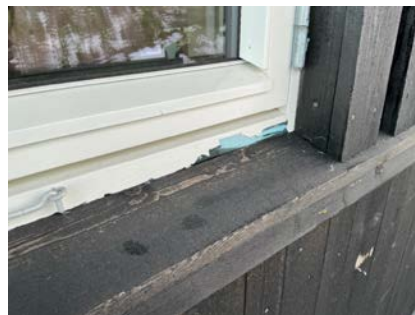
Trevinduer med isolerglass. Normal garantitid på isolerglass er 5 - 10 år. Tilfeldig valgte vinduer som ble funksjonstestet virket OK. Normalt vedlikehold og smøring/justering av hengsler, beslag og rammer må påregnes.

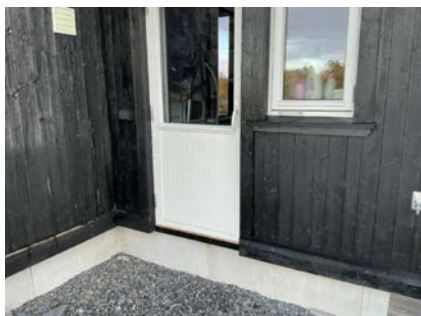
Det kan oppleves sesongvariasjon på funksjon dører. Pga varierende fuktig klima mm så kan dører av og til fungere bra, mens andre ganger tar de i karm.

Noe normal bruks og aldersslitasje på dørbled og karmen må forventes.

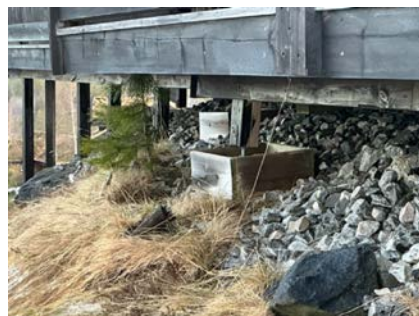
Skjevhet fundamenter.

Noe vedlikehold bør påregnes hvertfall på sikt med å rette terrassen og etablere bedre fundamenter.

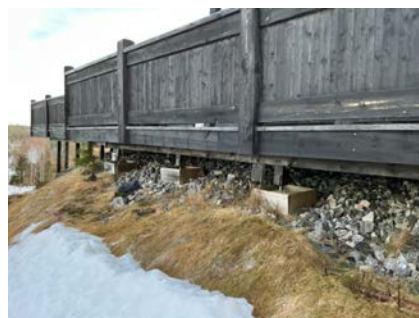
Skjevhet terrasse.

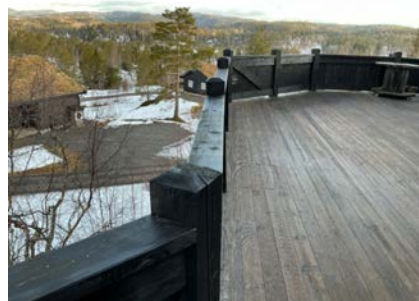
Skjevhet rekkverk.

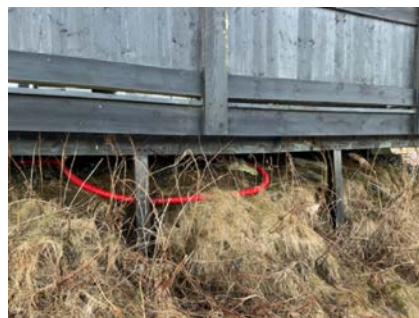
Skjevhet/sig under boblekar.

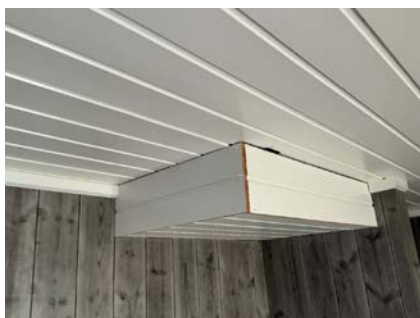
Overflater fremstår med normal bruks og aldersslitasje. Det nevnes at dette er en brukt hytte og at slitasje må forventes. Skruehull, normal bruks- og aldersslitasje mm er normalt. Noe fargeforskjeller på parkett og veggflater er også normalt om det har hengt bilder på vegger, tepper på gulv etc.

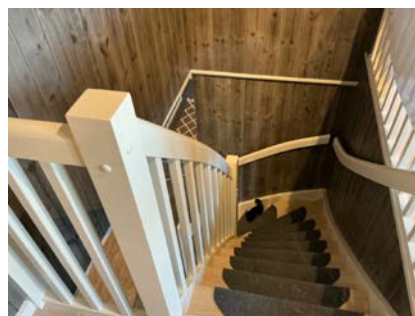
Tretrapp. Håndløper begge sider.

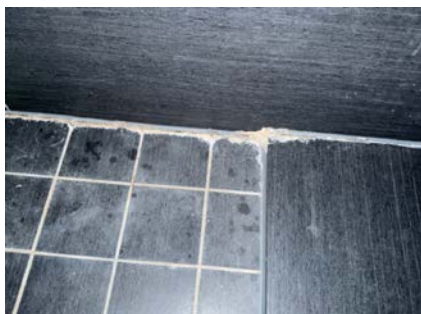
Fliser på gulv. Det er fall fra dør mot dusjsone og lokalt fall nedsenket dusjsone. Når det gjelder fall så er dette vurdert etter normal brukssituasjon. Fall måles i millimeter og kan være marginalt. Beskrivelse er ingen fasit på hvordan det fungerer siden det ikke er brukt selv, men en indikasjon på hvordan gulv er bygget. Mindre stedvis avvik i mm vil medføre at vann kan ligge igjen etter dusjing, og det kan ligge vann igjen i fuger mm, dette må forventes.

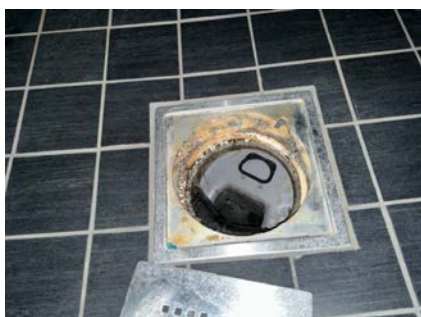
Det er synlig membranløsning i sluken. Det at membranløsning er observert i sluk er ikke en garanti for at membranløsning er tett og med ønskede oppkanter, men en indikasjon på at ting er utført fagmessig. Tetthet er ikke kontrollert.

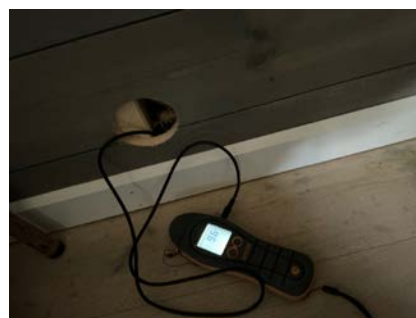
Hulltaking utført i tilstøtende rom, ikke tegn til avvik. Utført fra soverom mot dusj.

Hulltaking er ingen garanti for at det ikke er fukt eller svikt i konstruksjoner, men en indikasjon på at det fremstår normalt i området der hulltaking er utført.

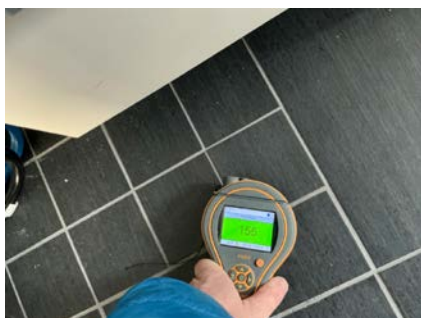
Hulltaking utført i tilstøtende rom, ikke tegn til avvik. Utført fra gang. Kom inn til strømkabel, ikke optimal måling.

Overflate fuktsøk utført med fuktindikator i våtsone, normalt utslag.

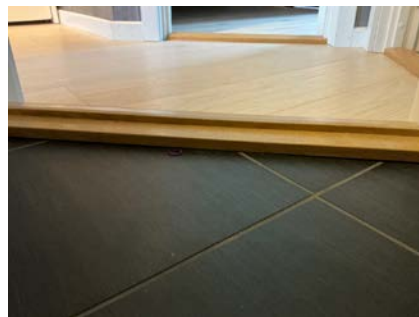
Intet tett synlig oppkant membran ved døren.

Oppsyn ved bruk.

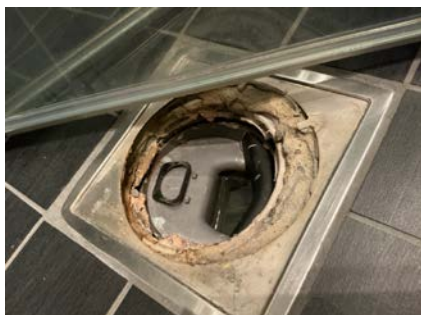
Det er synlig membranløsning i sluken. Det at membranløsning er observert i sluk er ikke en garanti for at membranløsning er tett og med ønskede oppkanter, men en indikasjon på at ting er utført fagmessig. Tetthet er ikke kontrollert.

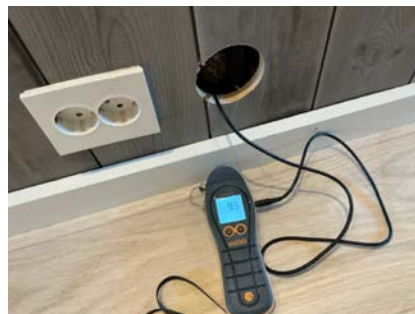
Hulltaking utført i tilstøtende rom, ikke tegn til avvik. Utført fra stue mot dusj.

Hulltaking er ingen garanti for at det ikke er fukt eller svikt i konstruksjoner, men en indikasjon på at det fremstår normalt i området der hulltaking er utført.

Hulltaking vil si at man tar hull nederst i vegg fra naborommet til våtrom. Tanken med undersøkelsen er at dersom det er noe feil med membran/fuktsikringsløsning på baderom, så vil fukt plante seg i vegg mellom bad og annet rom, og man vil da muligens kunne se dette i bjelkelag mellom rommene.

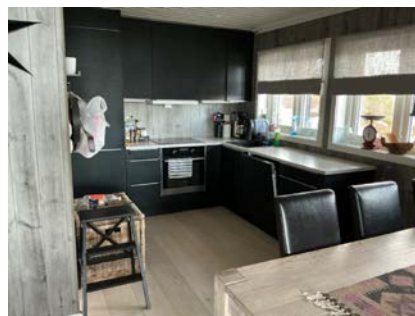
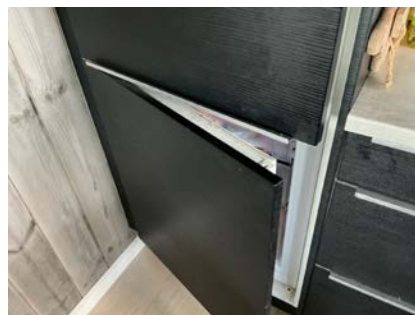
Komfyrvakt montert. Denne skal fungere slik at den slår av strøm steketopp ved evt brann.

Lekkasjesensor montert. Denne skal fungere slik at den stenger vann til oppvaskmaskin dersom den føler lekkasje på sensorledninger.

Mangler håndtak på frysedøren.

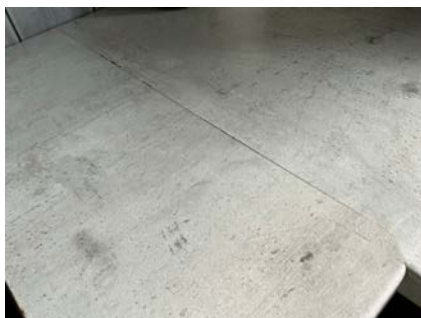
Anbefales fug skjøt benkeplate for å unngå fuktsvelling i kanten.

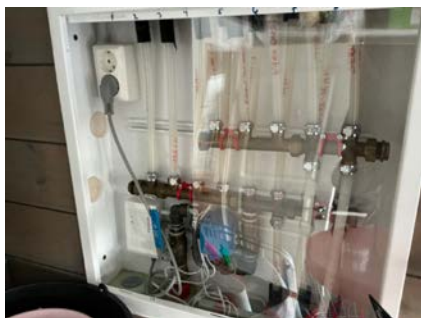
Vannledninger av rør i rør. Fordelerskap plassert i vaskerom og har synlig drenerør i skap og ved gulv. Stoppekran plassert i vaskerom.
