# Moderne og innbydende fritidsbolig fra 2016 - en perle i naturskjønne omgivelser

📍 Høgåsvegen 48, 4735 EVJE  
📖 EVJE OG HORNNES kommune  
# gnr. 56, bnr. 234

Befaringsdato: 06.03.2025

Rapportdato: 18.03.2025

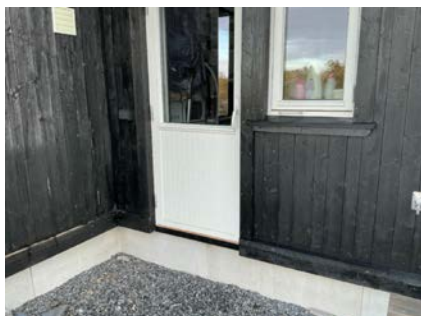
Det kan oppleves sesongvariasjon på funksjon dører. Pga varierende fuktig klima mm så kan dører av og til fungere bra, mens andre ganger tar de i karm.

Noe normal bruks og aldersslitasje på dørbled og karmen må forventes.

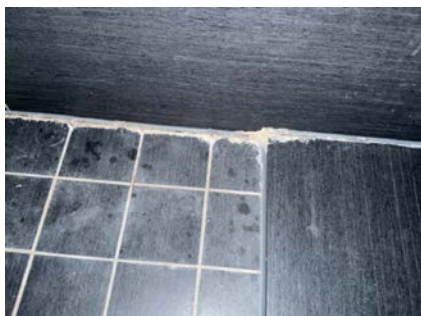
Fliser på gulv. Det er fall fra dør mot dusjsone og lokalt fall nedsenket dusjsone. Når det gjelder fall så er dette vurdert etter normal brukssituasjon. Fall måles i millimeter og kan være marginalt. Beskrivelse er ingen fasit på hvordan det fungerer siden det ikke er brukt selv, men en indikasjon på hvordan gulv er bygget. Mindre stedvis avvik i mm vil medføre at vann kan ligge igjen etter dusjing, og det kan ligge vann igjen i fuger mm, dette må forventes.

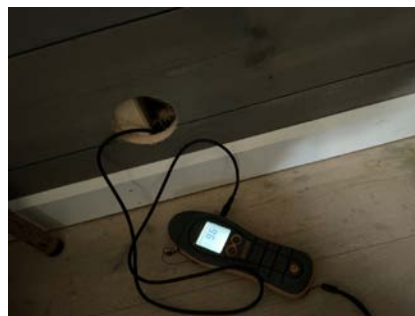
Hulltaking utført i tilstøtende rom, ikke tegn til avvik. Utført fra soverom mot dusj.

Hulltaking er ingen garanti for at det ikke er fukt eller svikt i konstruksjoner, men en indikasjon på at det fremstår normalt i området der hulltaking er utført.

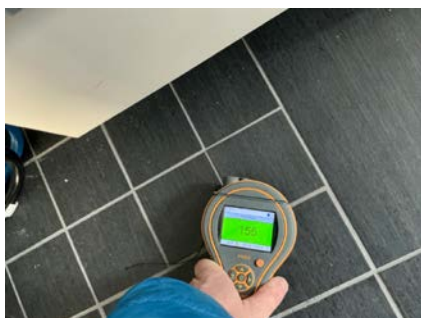
Hulltaking utført i tilstøtende rom, ikke tegn til avvik. Utført fra gang. Kom inn til strømkabel, ikke optimal måling.

Overflate fuktsøk utført med fuktindikator i våtsone, normalt utslag.

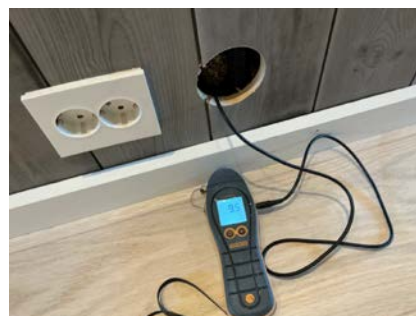
Hulltaking utført i tilstøtende rom, ikke tegn til avvik. Utført fra stue mot dusj.

Hulltaking er ingen garanti for at det ikke er fukt eller svikt i konstruksjoner, men en indikasjon på at det fremstår normalt i området der hulltaking er utført.

Hulltaking vil si at man tar hull nederst i vegg fra naborommet til våtrom. Tanken med undersøkelsen er at dersom det er noe feil med membran/fuktsikringsløsning på baderom, så vil fukt plante seg i vegg mellom bad og annet rom, og man vil da muligens kunne se dette i bjelkelag mellom rommene.

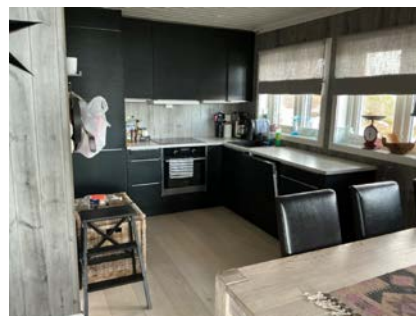
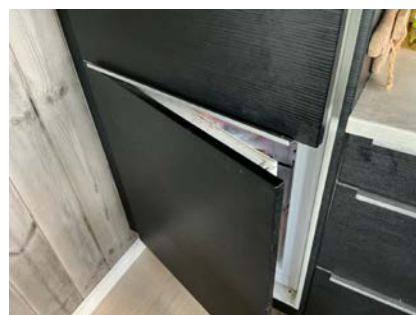
Komfyrvakt montert. Denne skal fungere slik at den slår av strøm steketopp ved evt brann.

Lekkasjesensor montert. Denne skal fungere slik at den stenger vann til oppvaskmaskin dersom den føler lekkasje på sensorledninger.

Mangler håndtak på frysedøren.

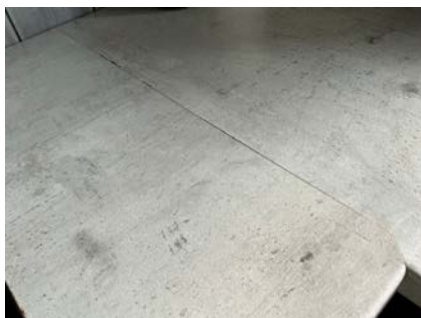
Anbefales fug skjøt benkeplate for å unngå fuktsvelling i kanten.
