# Moderne og innbydende fritidsbolig fra 2016 - en perle i naturskjønne omgivelser - Solrik

📍 Høgåsvegen 48, 4735 EVJE  
📖 EVJE OG HORNNES kommune  
# gnr. 56, bnr. 234

Befaringsdato: 06.03.2025

Rapportdato: 18.03.2025

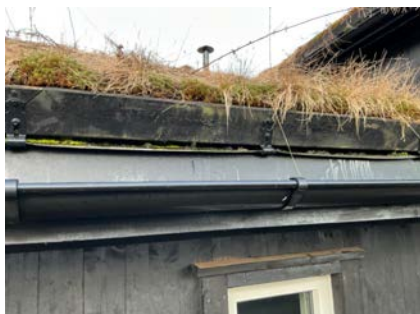
Torvtak deretter.

Ingen åpenbare lekkasjesymptomer avdekket ved besiktigelse på innvendige overflater.

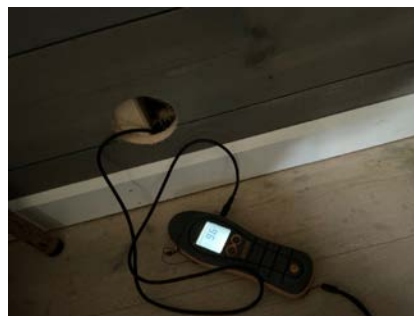
Hulltaking utført i tilstøtende rom, ikke tegn til avvik. Utført fra soverom mot dusj.

Hulltaking er ingen garanti for at det ikke er fukt eller svikt i konstruksjoner, men en indikasjon på at det fremstår normalt i området der hulltaking er utført.

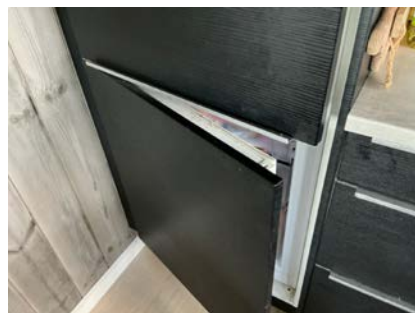
Komfyrvakt montert. Denne skal fungere slik at den slår av strøm steketopp ved evt brann.

Lekkasjesensor montert. Denne skal fungere slik at den stenger vann til oppvaskmaskin dersom den føler lekkasje på sensorledninger.

Mangler håndtak på frysedøren.
