Veslemøyveien 12, 4019 STAVANGER

**Lækker og innholdsrik familiebolig
i barnevennlig og attraktivt
boligområde - 3 sov, 2 bad & 2
stuer - Garasje m/lader**

Tilstandsrapport

Befaringsdato: 28.04.2026

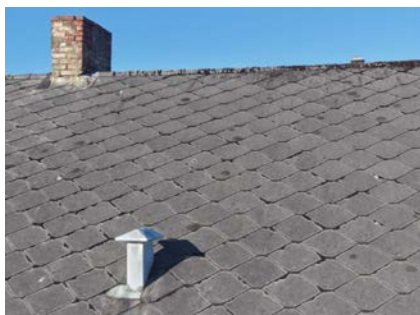
- Tidspunkt for utskiftning av undertak nærmer seg.
- Når taktekkning og undertak begynner å bli gamle, øker risikoen for lekkasjer, noe som kan føre til omfattende og kostbare reparasjoner av underliggende konstruksjoner dersom en ikke foretar tiltak på konstruksjonene før dette oppstår.
- Tidspunkt for utskiftning av taktekkning nærmer seg.

Dersom tiltak ikke iverksettes, øker risikoen for lekkasjer og følgeskader på underliggende konstruksjoner.

Ved utskifting må det tas hensyn til at eksisterende plater inneholder asbest, og arbeidet må utføres av godkjent firma for å unngå helsefare.

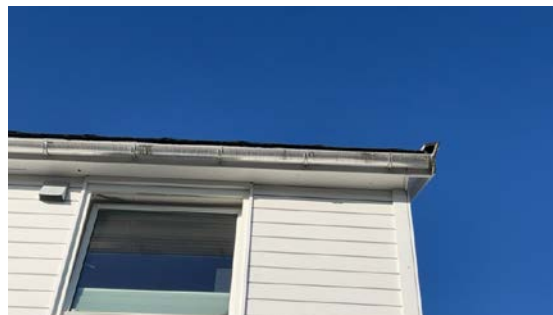
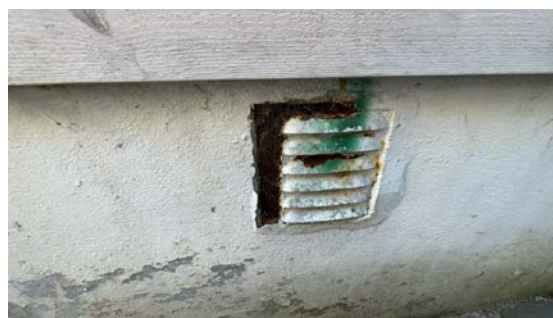
TG 1 Nedløp og beslag

Renner og nedløp i aluminium.

Rust på ventildeksel.

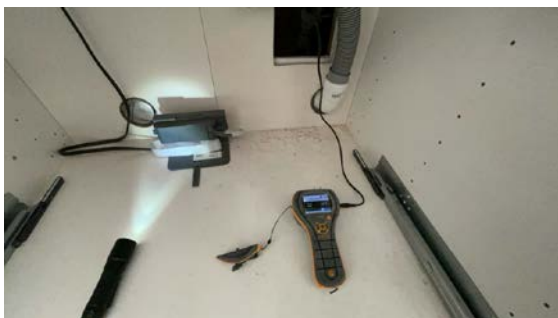
Gulvet er av betong. Veggene har plater. Hulltaking er foretatt og det er ikke påvist avvik i konstruksjonen.

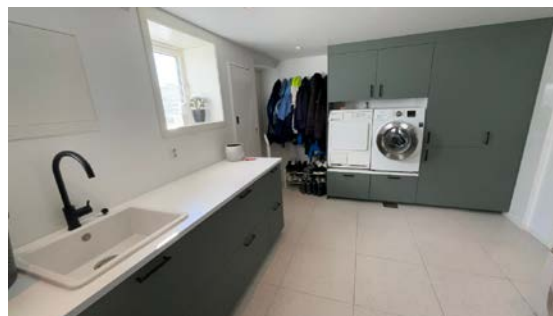
KJELLER > VASKEROM

Hulltaking er foretatt uten å påvise unormale forhold. Fuktkvotemåling (vekt%) i konstruksjonen ble målt til 15 %. Det er foretatt fuktkontroll i eksisterende hull i utforet vegg i benkeskap.
