Tangane 12, 4102 IDSE

**Velholdt og kjekk hytte i populært  
hyttefelt på Tangane på Idse.  
Båt plass medfølger!**

# Idse - Velholdt og kjekk hytte i populært hyttefelt på Tangane på Idse. Båtplass medfølger!

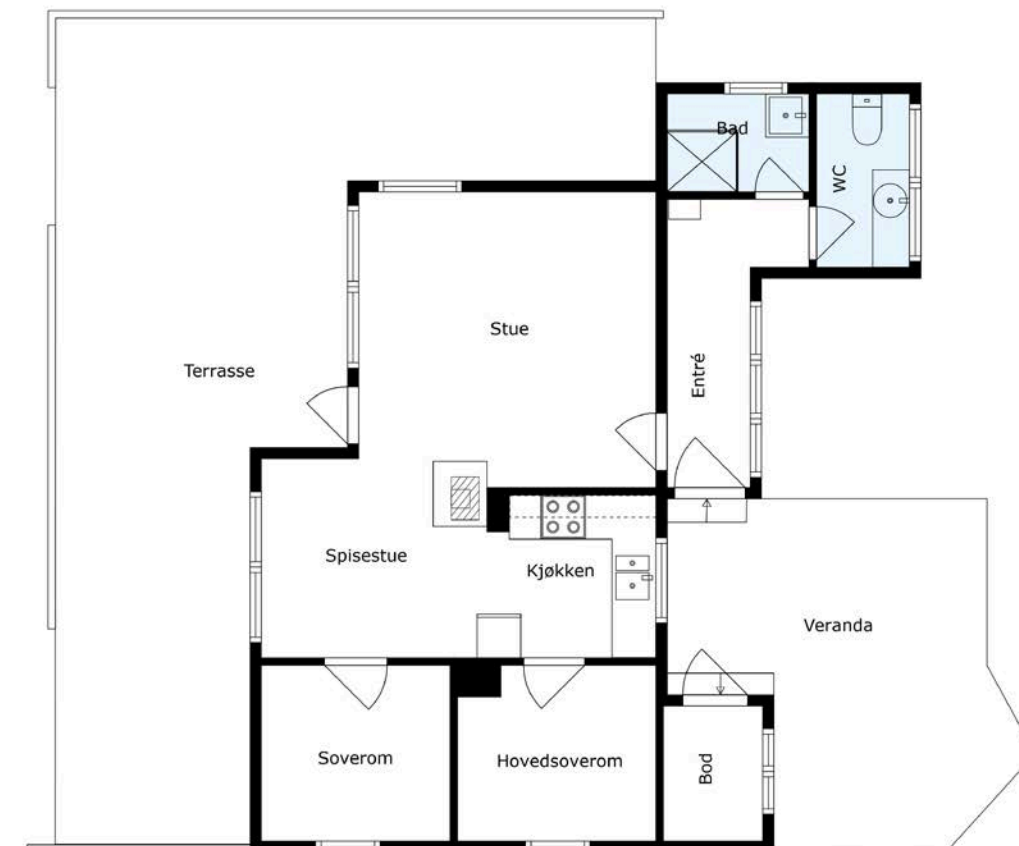
1. etasje

Mål Beregnes Med Cubicasa- Teknologi. De Anses Å Være Meget Pålitelige, Men Ikke Garanterte.

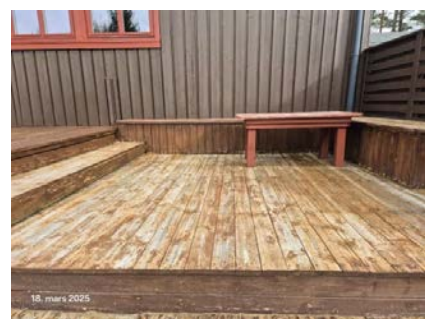
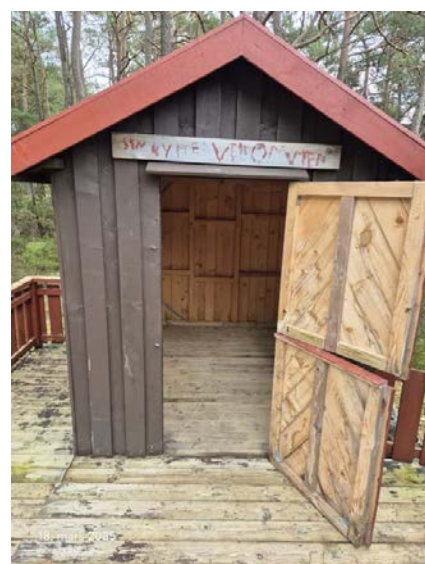
### 6.2 Balkong, terrasse, platting

Type	Terrasse, Platting
Stor terrasse på fremsiden av hytta. Områder med platting på inngangs-siden hytta, samt mellom hytte og anneks.	
Er det gjennomført arbeider etter opprinnelig byggeår?	Ja
Terrassen på fremsiden er bygget på av hjemmelshaver selv.	
Er det synlig tegn på skjevheter/konstruksjonssvikt?	Ja
Er det tegn på sopp/råteskader i treverk eller skader i betong?	Ja
Er det krav til rekkverk?	Ja
Er det avvik på rekkverkshøyde og åpninger i rekkverket i forhold til gjeldene byggteknisk forskrift på befaringstidspunktet?	Nei
Er balkong / terrassen teknet?	Nei
<b>Oppsummering av balkong, terrasse, platting</b>	<b>TG-2</b>
Større deler av terrasser og plattinger er værslitt og delvis utslitte terrassebord. Utskiftninger og vedlikehold må påregnes, men det er ikke behov for strakstiltak. Ujevnheter finnes, og det er vanlig grønske/sopp på deler av terrasse og plattinger.

Større deler av terrasser og plattinger er værslitt og delvis utslitte terrassebord. Utskiftninger og vedlikehold må påregnes, men det er ikke behov for strakstiltak. Ujevnheter finnes, og det er vanlig grønske/sopp på deler av terrasse og plattinger.

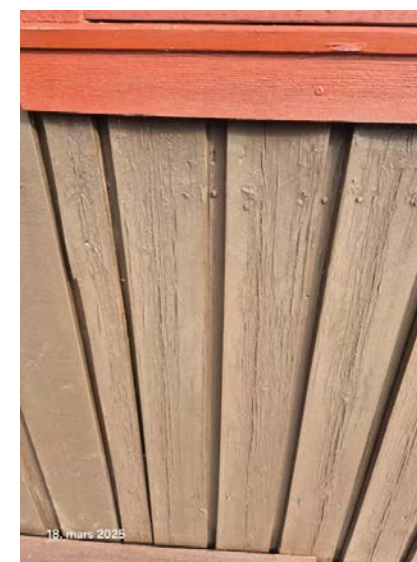
### 6.4 Yttervegger

Eksempelbilde av slitt kledning.

Type fasade	Stående kledning
Stående kledning av type over- og underbord.	
Er det gjennomført arbeider etter opprinnelig byggeår?	Ja
Skiftet ut et mindre felt med kledning ved terrassen på fremsiden.	
Er det påvist skjevheter/riss/sprekker/setninger?	Ja
Er det påvist fuktskade/sopp/råte eller slitt overflate?	Ja
Er det liten eller ingen lufting av kledningen?	Nei
Er det manglende musetetting i nedkant av kledning/plater?	Nei
<b>Oppsummering av yttervegger</b>	<b>TG-2</b>
Hovedsaklig er kledning fra byggeår, og bærer preg av slitasje de mest utsatte steder. Utskiftninger må påregnes, vedlikehold må utføres.

Hovedsaklig er kledning fra byggeår, og bærer preg av slitasje de mest utsatte steder. Utskiftninger må påregnes, vedlikehold må utføres.
