Tangane 12, 4102 IDSE

**Idse - Velholdt og kjekk hytte i populært hyttefelt på Tangane på Idse. Båtplass medfølger!**

## Tilstandsrapport Eierskifte

Boligtype: Fritidsbolig  
Byggeår: 1974  
BRA: 66 m²  
BRA-i: 55 m²

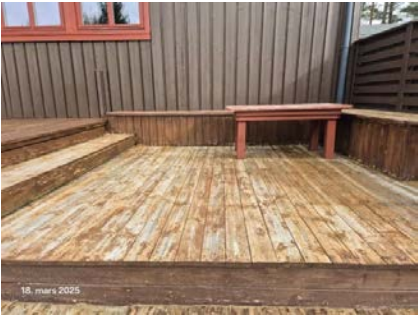
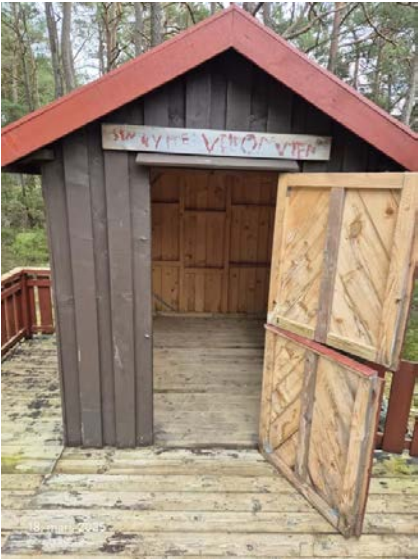
6.2 Balkong, terrasse, platting

Balkong, terrasse, platting:  
Større deler av terrasser og plattinger er værslitt og delvis utslitte terrassebord. Utskiftninger og vedlikehold må påregnes, men det er ikke behov for strakstiltak. Ujevnheter finnes, og det er vanlig grønske/sopp på deler av terrasse og plattinger.

| Stor terrasse på fremsiden av hytta.<br>Områder med platting på inngangs-siden hytta, samt mellom hytte og anneks. | |
| Er det tegn på sopp/råteskader i treverk eller skader i betong? | Ja |

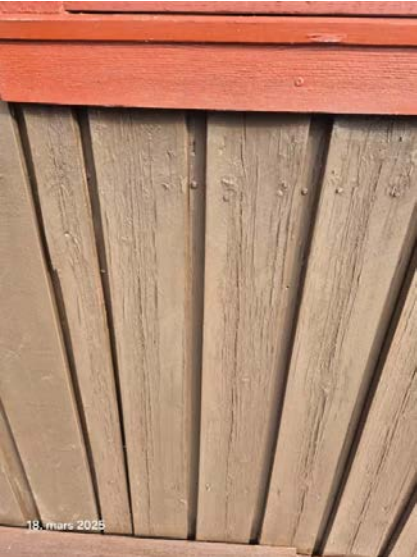
6.4 Yttervegger

Yttervegger:  
Hovedsaklig er kledning fra byggeår, og bærer preg av slitasje de mest utsatte steder. Utskiftninger må påregnes, vedlikehold må utføres.

Eksempelbilde av slitt kledning.

| Er det påvist skjevheter/riss/sprekker/setninger? | Ja |
| Er det påvist fuktskade/sopp/råte eller slitt overflate? | Ja |
