# Mysen - Nyere og fin leilighet med attraktiv beliggenhet. Gangavstand til sentrum. IN-ordning.

# Tilstandsrapport

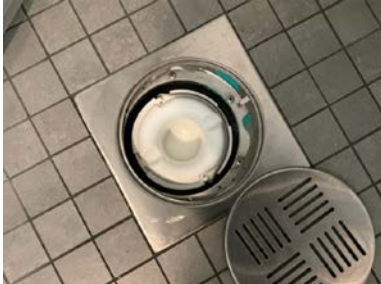
## 4. ETASJE > BAD/VASKEROM

- Det er påvist avvik i krav til høydeforskjell/fall-løsning på våtrommet.

- Målt ca. 35 mm fra ferdig overflate gulv ved dør til overkant sluk. Det ble ikke påvist fall 1:100 på hele gulvet, og heller ikke 15 mm oppkant ved dør. TEK17 krever at lekkasjevann ledes til sluk, enten med fall på hele gulvet eller oppkant på minimum 25 mm (15 mm ved dør). Kravet er dermed ikke oppfylt.

- Våtrommet kan fungere som det er, men utbedring er nødvendig for å lukke avviket. Det anbefales å rette opp fall mot sluk ved renovering. Ved lekkasjer kan sluket ha begrenset kapasitet, noe som kan føre til vannskader i tilstøtende rom.
