Tverrveien 2, 3120 NØTTERØY

**Lekker enebolig fra 2024 med  
hybel, vannbåren varme, 5 sov og  
4 bad. Sentral og sjønær  
beliggenhet. Søk grønt boliglån!**

Befaringsdato: 23.04.2025 Rapportdato: 30.04.2025 Oppdragsnr.: 21248-1559 Referansenummer: FC2060

Autorisert foretak: Drammen Takstsenter AS Sertifisert Takstingeniør: Olav Rudland Kvilhaug Vår ref:

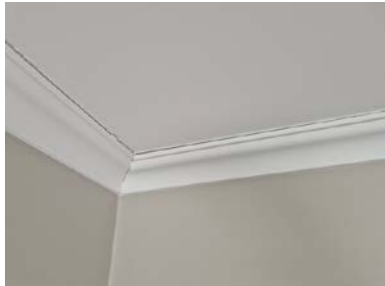
Det er ikke observert avvik/skader, men det er gliper mellom taklist og takplater i 2. etg. og noe i kjeller, samt en buling i vegg i trapp til kjeller fra en skruer som ikke er skrudd helt inn.  
Det gjøres oppmerksom på at det kan oppstå sprekker/riss i overganger og hjørner. Dette vurderes å være normalt da det på nyere bygg alltid vil være risiko for rissdannelser, som følge av krymping etter uttørking av materialer.  
Gliper mellom taklister og takplater blir som regel utbedret av utbygger etter 1 års befaring.

Gliper mellom taklist og takplate.

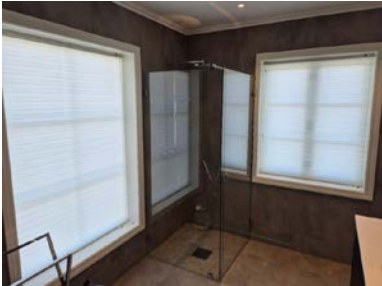
- Det er vindu/dør med ikke fuktbestandige materialer i våtsonen (ved vask, dusj, badekar, osv.), løsningen eller byggematerialet er uegnet

Vinduer er plassert i våtzone er av treverk, et materiale som er følsomt for fukt. Det bør ikke benyttes fuktømfintlige materialer i våtsoner.

Våtrommet fungerer med dette avviket da vinduet er avgrenset med glassdører, men vinduer i våtzone må jevnlig kontrolleres for eventuell fuktbelastning.

Vinduer i våtsoner.

Kostnadsestimat: Ingen umiddelbar kostnad
