# Tilstandsrapport

Boligbygg med flere boenheter

Spondalen 23 , 5121 ULSET

Oppdragsnr.: 20489-2301

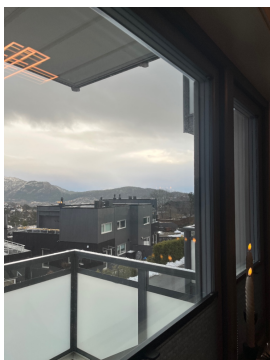
### ! TG 1 Vinduer

Vinduer med dobbel isolerglass fra 2019.  
Glass, karmen, beslag og lukkemekanisme er kontrollert med ok resultat.

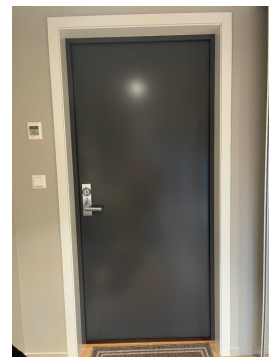
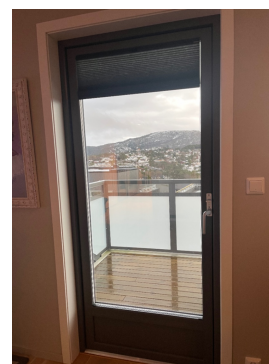
### ! TG 1 Dører

Ytterdør med glatt finér av god kvalitet er kontrollert for utførelse og slitasje.  
Terrassedør med glass er kontrollert for samme.

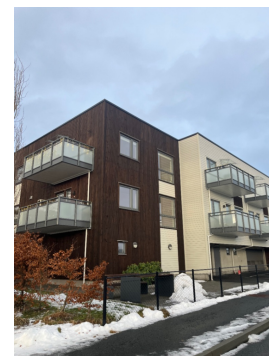
### ! TG IU Andre utvendige forhold

Det er ikke foretatt tilstandsvurdering av bygningsdeler som er underlagt sameiets ansvarsområde.  
Det gjelder i hovedsak yttervegger, takkonstruksjon, radon, drenering, grunnmur, grunn/fundamenter, felles trapper og trapperom, balkonger/terrasser, utvendig vann og avløp og andre tomteforhold. Nevnte bygningsdeler er vurdert i den grad de har tilknytning til enheten, som eks, overflater på innsiden av yttervegger mot enheten etc.

- Grunnmur i betong.
- Yttervegger i betong, kledd med fasadeplater.
- Yttertak er flatt, opplekket og tekket med papp/folie

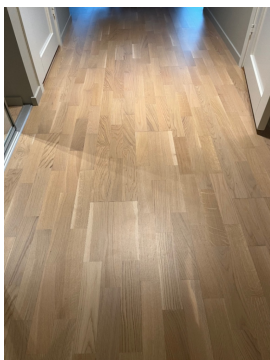
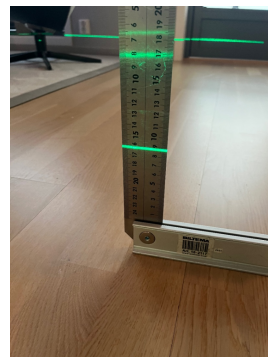
## ! TG 1 Overflater

Innvendige gulv med parkett fra byggeår.  
Innvendige vegger og himling med tapet og malte overflater.  
Det er kontrollert for knirk og svikt og visuelt for fuktskjolder og skader.  
Innvendige overflater fremstår med noe mindre sår, tilstandsgrad basert på helhet.

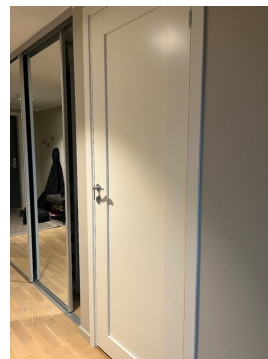
## ! TG 1 Innvendige dører

Malte fyllingsdører fra byggeår.  
Overflater er undersøkt og åpne/lukke mekanisme sjekket.  
Innvendige dører i god stand.

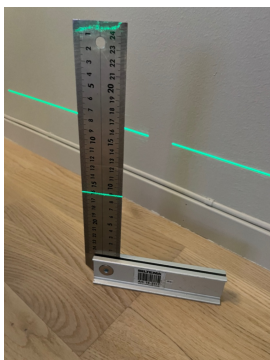
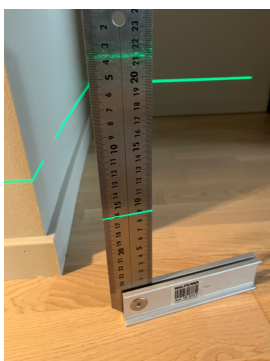
## ! TG 1 Etasjeskille/gulv mot grunn

Etasjeskille i betong fra byggeår er kontrollert for horisontalt avvik målt med laser.  
Resultatet tilfredsstillende dagens krav til avvik.

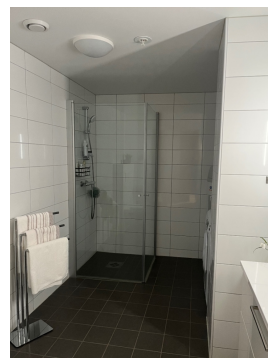
#### Generell

Bad fra byggeår med fliser på gulv og vegg.  
Smøremembran og plasts luk med dokumentert utførelse.  
Varmekabler i gulv, dusjhjørne, balansert ventilasjon og vegghengt toalett.

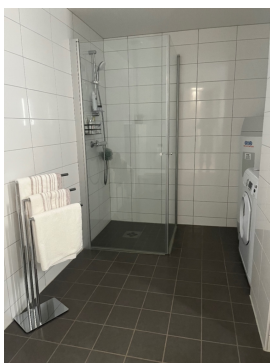
## ! TG 1 Overflater vegger og himling

Vegger og himling er sjekket for sprekker i fuger, bom i fliser, utførelse og for generell slitasje.

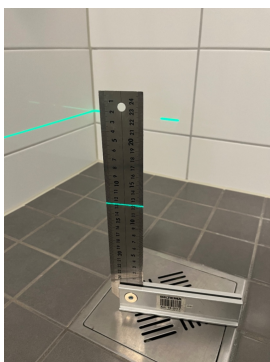
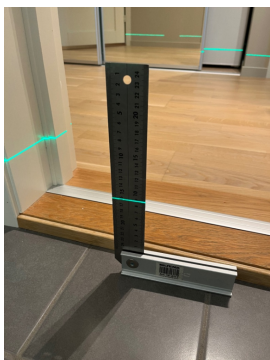
### ! TG 1 Overflater Gulv

Sluk er plassert i dusjhjørne.  
Fall til sluk fra øvrige lekkasjepunkt er sjekket med laser.  
Overflate er sjekket for riss og bom i fuger/fliser, og terskel ved dør er kontrollert.

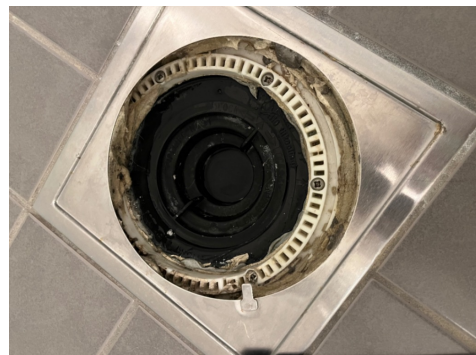
### ! TG 1 Sluk, membran og tettesjikt

Sluk og membran fra byggeår er kontrollert

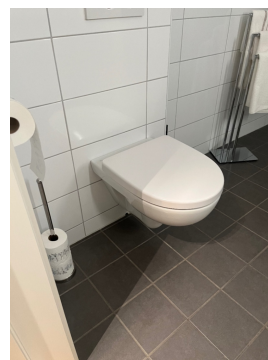
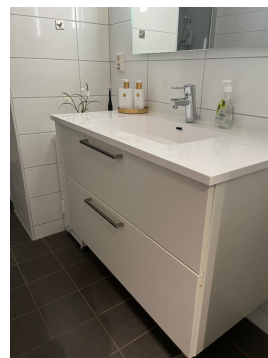
### ! TG 1 Sanitærutstyr og innredning

Benkeskap med nedfelt servant, speil med belysning over.

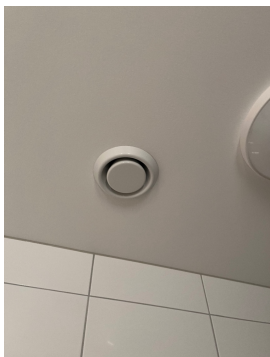
### ! TG 1 Ventilasjon

Balansert ventilasjon med avtrekk og tilfredstillende luftespalte for tilluft.

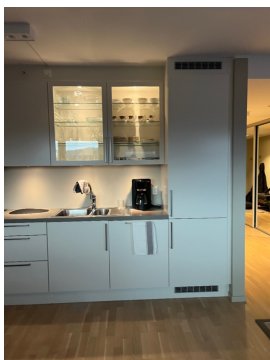
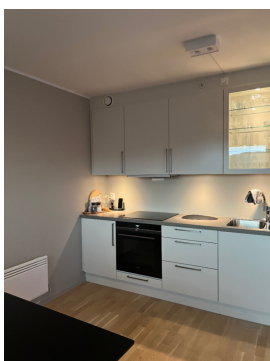
### ! TG 1 Overflater og innredning

Stilfult kjøkken med glatte fronter.  
Benkeplate med nedfelt vask og platetopp.  
Komfyr, oppvaskmaskin og kjøleskap/frys.

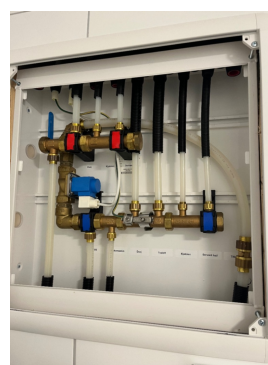
### ! TG 1 Vannledninger

Rør i rør med fordelerskap på bad

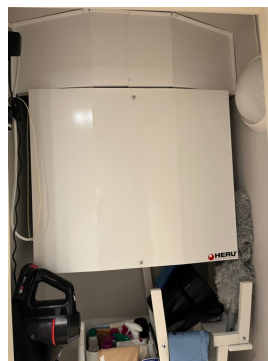
### ! TG 1 Ventilasjon

Balansert ventilasjonssystem fra byggeår oppgradert med ny motor i 2025.

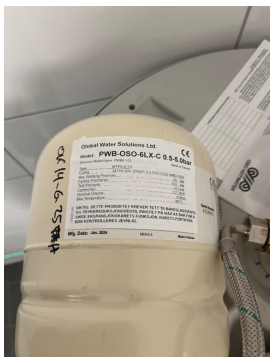
### ! TG 1 Varmtvannstank

200 liter vv beholder fra byggeår plassert på bad.

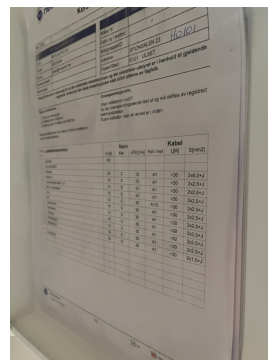
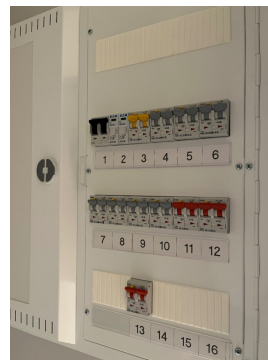
## Elektrisk anlegg

Sikringsskap med automatsikringer og overspenningsvern fra byggeår

8. Er det tegn til at det har vært termiske skader (tegn på varmgang) på kabler, brytere, downlights, stikkontakter og elektrisk utstyr? Sjekke samtidig tilstanden på elektrisk tilkobling av varmtvannsbereider, jamfør eget punkt under varmtvannstank  
**Nei**

9. Er der synlig defekter på kabler eller er disse ikke tilstrekkelig festet?  
**Nei**

10. Er det tegn på at kabelinnføringer og hull i inntak og sikringsskap ikke er tette, så langt dette er mulig å sjekke uten å fjerne kapslinger?  
**Nei**
11. Finnes det kursfortegnelse, og er den i samsvar med antall sikringer?  
**Ja**
12. Foreta en helhetsvurdering av det elektriske anlegget, dets alder, allmenne tilstand og fare for liv og helse. Bør det elektriske anlegget ha en utvidet el-kontroll?  
**Nei**
