Hjellbakkvegen 13, 6600 SUNNDALSØRA

**Leilighet med balkong og kort gangavstand til sentrum av Sunndalsøra.**

# gnr. 51, bnr. 335, snr. 21

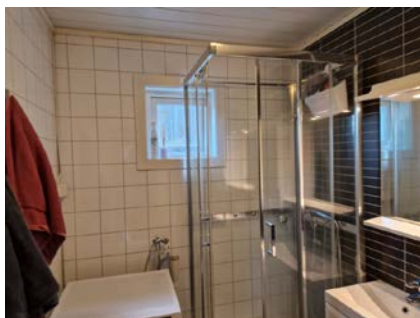
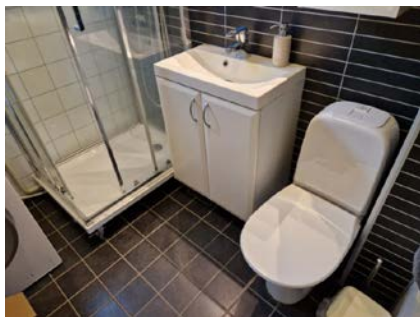
### TG 2 Overflater vegger og himling

Våtromsplater er ikke montert fagmessig. Platene er ikke utført med tilhørende aluminiums lister i bunn. Ved ett hjørne er plater ikke utført med tilhørende hjørnelist. Konsekvens/tiltak: Dersom våtromsplatene ikke er montert fagmessig, kan dette medføre utettheter som øker risikoen for fuktinntrengning bak platene. Over tid kan dette føre til oppfukning av tilstøtende konstruksjoner, noe som kan resultere i råteskader, muggvekst og eventuelle lekkasjer. Manglende lister kan føre til at fukt trenger inn bak platene, noe som kan gi skjulte fuktskader og redusert levetid på veggkonstruksjonen. Det bør monteres aluminiums lister i bunn og hjørnelist der dette mangler, for å sikre fuktsikre overganger og redusere risiko for vanninntrengning i konstruksjonen.

- Dersom våtromsplatene ikke er montert fagmessig, kan dette medføre utettheter som øker risikoen for fuktinntrengning bak platene. Over tid kan dette føre til oppfukning av tilstøtende konstruksjoner, noe som kan resultere i råteskader, muggvekst og eventuelle lekkasjer.

Det bør monteres aluminiums lister i bunn og hjørnelist der dette mangler, for å sikre fuktsikre overganger og redusere risiko for vanninntrengning i konstruksjonen. Manglende lister kan føre til at fukt trenger inn bak platene, noe som kan gi skjulte fuktskader og redusert levetid på veggkonstruksjonen.

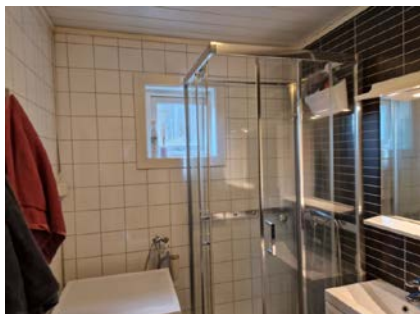
### ! TG 0 Tilliggende konstruksjoner våtrom

Hulltaking er foretatt og ingen unormale forhold er avdekt. Hulltaking er en stikk kontroll ett sted. Kontrollen kan ikke utelate fuktskader andre steder i rommet.

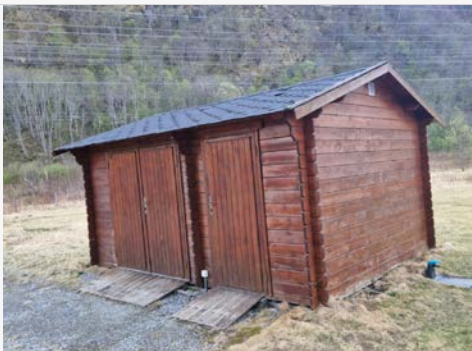
### Bod

Takkonstruksjonen er av saltaks utforming og er tekket med asfalt belegg. Vegg konstruksjonen er av lafte panel. Innvendig er gulvet av tre-bord. Veggene er av åpne konstruksjoner. Det innvendige taket er av åpne konstruksjoner. Normal standard på bygget ut ifra alder/konstruksjon. Ref. beskrivelse under konstruksjon.

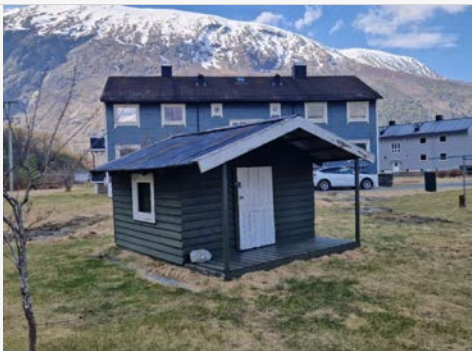
## Bod

Takkonstruksjonen er av saltaks utforming og er tekket med asfalt belegg. Vegg konstruksjonen er av lafte panel. Innvendig er gulvet av tre-bord. Veggene er av åpne konstruksjoner. Det innvendige taket er av åpne konstruksjoner. Normal standard på bygget ut ifra alder/konstruksjon. Ref. beskrivelse under konstruksjon.
