Falsens gate 24A, 0556 OSLO

**Lys & praktisk 3R
selveierleilighet|Rolig og sentral
beliggenhet i klassisk bygård|Godt
utleieobjekt|Ingen fellesgjeld**

Tilstandsrapport

LEILIGHET

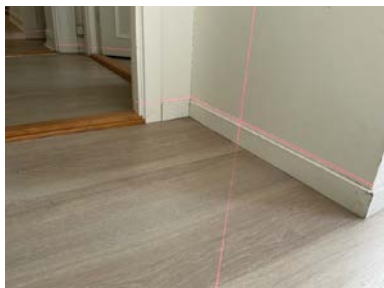
- Målt høydeforskjell på over 20 mm innenfor en lengde på 2 meter. Tilstandsgrad 3 gis med bakgrunn i standardens krav til godkjente måleavvik.
- Målt høydeforskjell på over 30 mm gjennom hele rommet. Tilstandsgrad 3 gis med bakgrunn i standardens krav til godkjente måleavvik.

Det ble registrert skjevheter/plan- og helningsavvik, samt sviikt/knirk på gulvflatene. I slike klassiske bygårder av denne alderen må man påregne skjevheter på gulvflatene. Det presiseres at det var store møbler som seng og sofa samt annet løsøre på befaringstidspunktet som opptar store deler av gulvarealet i boligen, som gjorde det vanskelig å få målt over større flater.

Etasjeskiller er kontrollert med krysslaser.

Det understrekes at de ovennevnte forholdene er komplekse og kan være utfordrende å anslå med høy grad av nøyaktighet. Det anbefales derfor at interessenter innhenter egne tilbud fra fagkyndige aktører før endelig økonomisk beslutning fattes. Som enkeltstående tiltak vil dette sjelden være økonomisk rasjonelt i en bolig av denne typen. Dersom boligen en gang skal renoveres, kan slike tiltak vurderes i den sammenheng.

Kostnadsestimat: 20 000 - 100 000

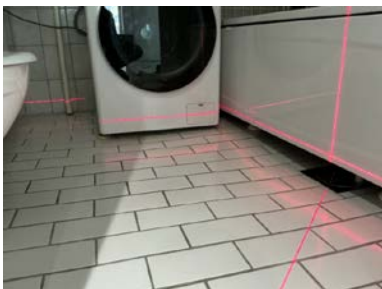
Eldre gulvfliser med bruksslitasje, enkelte sår og med bom (hulrom under flisene) på enkelte av gulvflisene. Flere gulvfliser med sprekker. Det ble registrert enkelte dype og utette fuger.

Tilstandsgrad 3 er angitt på grunn av flere gulvfliser med sprekker.

Fall på baderomsgulv er kontrollert med krysslaser.

For å få tilstandsgrad 0 eller 1 må baderomsgulvet utbedres. Utbedring av bom og utskiftning av enkeltfliser vurderes som lite økonomisk rasjonelle tiltak når de utføres isolert, da de ofte medfører omfattende inngrep i konstruksjonen. Slike arbeider anses derfor som vedlikehold ved behov, fremfor anbefalte helhetlige utbedringer.

Kostnadsestimat: 200 000 - 500 000

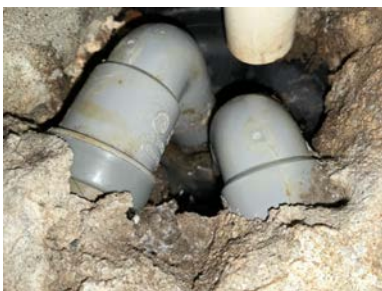
Eldre sluk er ofte mer utsatt for lekkasjer, særlig i overganger. Og slike lekkasjer kan medføre fuktskader på tilstøtende konstruksjoner. Membranens levetid avhenger av kvalitet, utførelse og bruk. Eldre membraner kan bli sprø og sprekke, noe som reduserer den vanntettende funksjonen. Dette kan føre til vanninntrengning gjennom vegger og gulv. Tilstanden bør derfor overvåkes jevnlig. For å oppnå tilstandsgrad 0 eller 1 må slukløsningen skiftes, og membransjiktet må sannsynligvis også fornyes eller utbedres. Det er imidlertid vanskelig å fastsette når dette arbeidet blir nødvendig.

Kontroll av sluk.

- Sluket må sjekkes og rengjøres jevnlig.

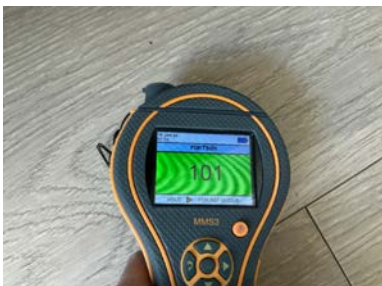
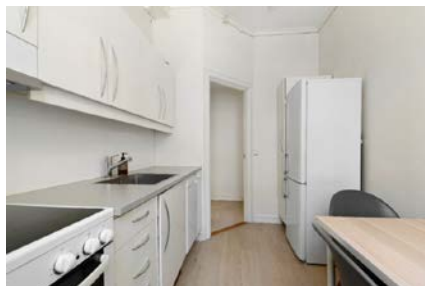
Oppvaskmaskin og kjølfrys ble ikke trukket frem ved befarings, og det er derfor ikke foretatt inspeksjon av tilstanden bak eller under disse enhetene. Eldre innredning med bruksslitasje/slitasje.

Kjøkkenet fungerer med disse avvikene, og har normalt ingen konstruksjonsmessig betydning, eller i den praktiske bruken av kjøkkenet. Montering av komfyrvakt anbefales.

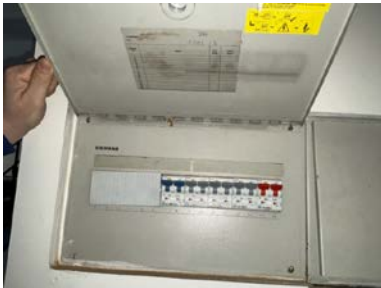
Eldre ujordede stikkontakter registrert. Mange elektriske feil er usynlige for det blotte øye. Selv om alt kan se trygt og normalt ut, kan det skjule seg kritiske avvik bak vegger og koblingspunkter. Den eneste pålitelige måten å avdekke slike feil på er gjennom grundige målinger med profesjonelt testutstyr. Slike instrumentbaserte kontroller gir den tryggheten boligeiere og kjøpere trenger. Både for sikkerhet og for å unngå kostbare overraskelser.

Automatsikringer i sikringskap plassert i gang/fellesareal.
