Rota 12, 4230 SAND

**Gullingen - Flott og velholdt hytte i  
skjønne omgivelser med nydelig  
utsikt utover Mosvannet!**

| Tilstandsrapport ..... | 64 |

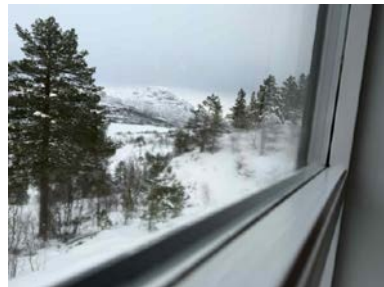
- Det er påvist noen glassruter som er punktert eller sprukne.
- Det er påvist tegn på innvendig kondensering av enkelte vindusglass.
- Karmene i vinduer er slitte og det er sprekker i trevirket.

På bakgrunn av alder vil det være risiko for at vinduer er, eller vil punktere.

Anbefaler å bytte vinduer som er punkterte, overfatebehandle slitte overflater og holde luftespalter i vindu åpne, dette for å unngå råteskader.
